Commune : **BESSE-SUR-ISSOLE** | Rivière : **L' Issole**

Rond point RD13/15

Unité de gestion : Méditerranée Est
 Code : VAR2014SA_S_ISS166 Date de mise à jour : 22/02/2017
 Auteur : Cerema Méditerranée

19 Janvier 2014
 Nature de l'inondation : **Débordement de cours d'eau** Nature du repère : **Laisse d'inondation**

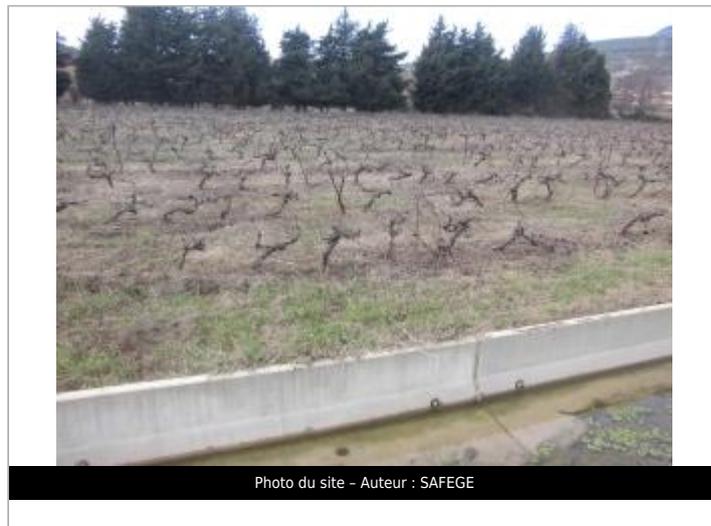
Photo du site - Auteur : SAFEGE

Commentaires : Vignes + canal en béton

Maximum de l'inondation : Non renseigné
 Visibilité : Non État du repère : Disparu
 Pérennité : Aucune Repère calculé : Non renseigné
 PHEC : Non renseigné
