Commune : BESSE-SUR-ISSOLE	Rivière : L' Issole
	Rond point RD13/15	
Commentaires : Vignes + canal en béton		1 Repère(s) sur le site

Unité de gestion : Méditerranée Est
Code : VAR2014SA_S_ISS166 **Date de mise à jour :** 22/02/2017
Auteur : Cerema Méditerranée

Code : VAR2014SA_R_ISS166_1 **Date de mise à jour :** 02/10/2018
Auteur : Cerema Méditerranée

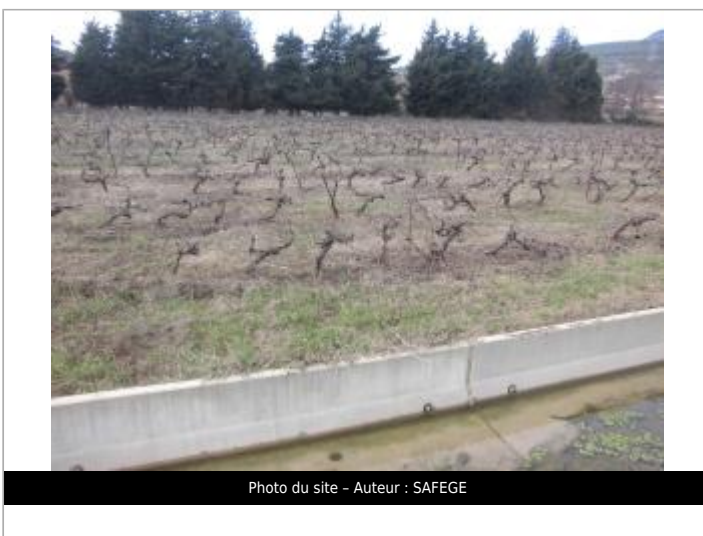
19 Janvier 2014	
	Nature de l'inondation : Débordement de cours d'eau	Nature du repère : Laisse d'inondation

Maximum de l'inondation : Non renseigné
Visibilité : Non **État du repère :** Disparu
Pérennité : Aucune **Repère calculé :** Non renseigné
PHEC : Non renseigné
