| | Commune : <b>SERRIERES</b> | Rivière : <b>Le Rhône</b> |
| <b>Domaine de Vallet</b> | | |

**Code** : RH2\_S\_07serrie03

**21 Janvier 1955**

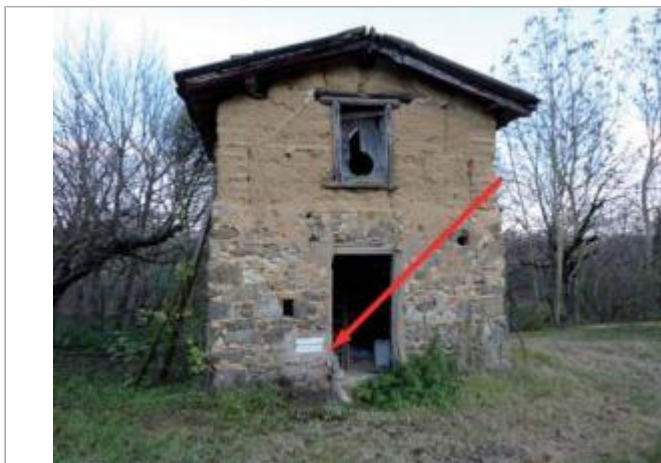
Vue du site

| <b>Commentaires</b> : Sur le cabanon en ruine proche de l'espace de vente de la propriété. | <b>2</b> Repère(s) sur le site | |

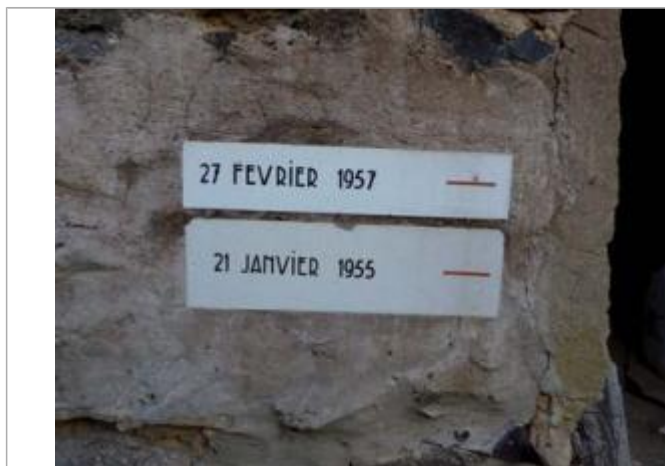
Photo du repère

Nature du repère : **Plaque**

**Commentaires** : Mur cabanon en ruine

**État du repère** : Moyen

**Différence entre le niveau d'eau et la référence (en m)** : 0.560 m

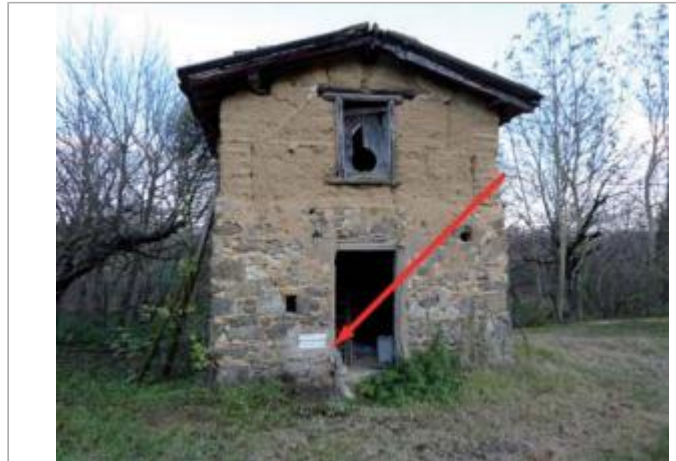
Vue du site

Commune : **SERRIERES**Rivière : **Le Rhône****Domaine de Vallet****Commentaires :** Sur le cabanon en ruine proche de l'espace de vente de la propriété.**2**

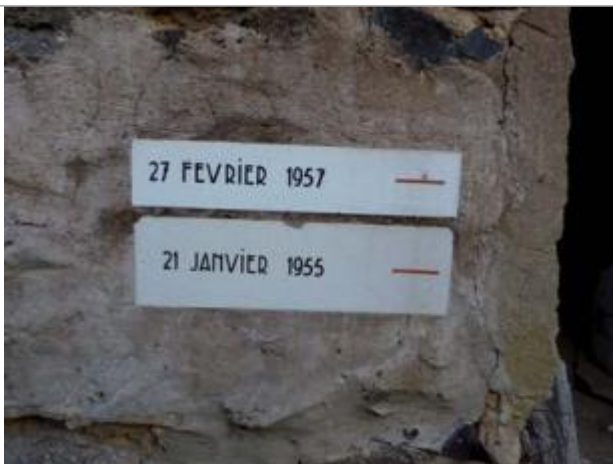
Photo du repère

**27 Février 1957**Nature de l'inondation : **Débordement de cours d'eau**Altitude calculée de l'eau : **non déterminé**Nature du repère : **Plaque****Commentaires :** Mur cabanon en ruine**GÉNÉRAL****Code :** RH2\_R\_07serrie03\_2**Date de mise à jour :****Auteur :** SPC RAS

**MARQUE****Maximum de l'inondation :** Oui**Visibilité :** Non renseigné**État du repère :** Moyen**Pérennité :** Non renseigné**Repère calculé :** Non renseigné**PHÉC :** Non renseigné**SOURCE DE REPÉRAGE : RECENSEMENT DES PLUS HAUTES EAUX SUR LE RHÔNE -****Type de repérage :** Source bibliographique**Organisme :** Territoire Rhône**NIVELLEMENT INITIAL****Méthode :** Non renseigné**Organisme :** Territoire Rhône**Commentaires sur le nivellement :** Asso Amis Platière**Référence nivelée :** Autre type de référence**Description référence du repère :** Sol**Système altimétrique :** NGF IGN 1969 (système normal)**Différence entre le niveau d'eau et la référence (en m) :** 0.620 m
