Commune : **GIVORS** | Rivière : **Le Rhône**

Place de l'Église

Unité de gestion : Rhône amont
Code : RH2_S_69givor01 **Date de mise à jour** : 22/02/2017
Auteur : SPC RAS

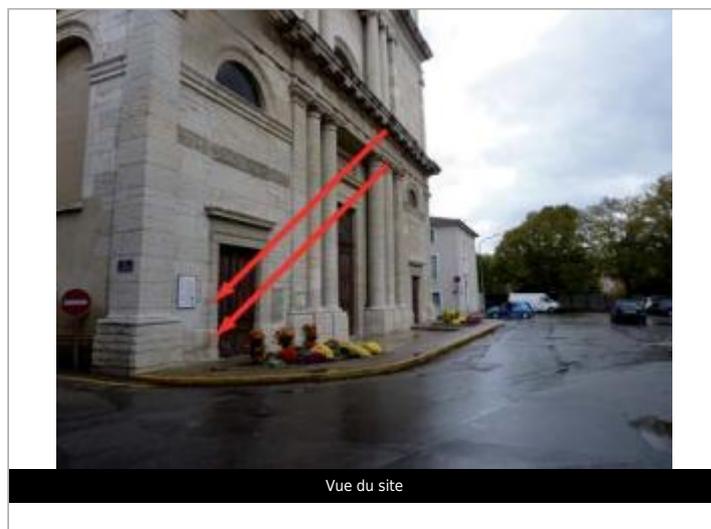
1^{er} Novembre 1840 Altitude calculée de l'eau : **non déterminé**

Nature de l'inondation : **Débordement de cours d'eau** Nature du repère : **Plaque**

Commentaires : Mur eglise

Maximum de l'inondation : Oui
Visibilité : Non renseigné **État du repère** : Bon
Pérennité : Non renseigné **Repère calculé** : Non renseigné
PHEC : Non renseigné

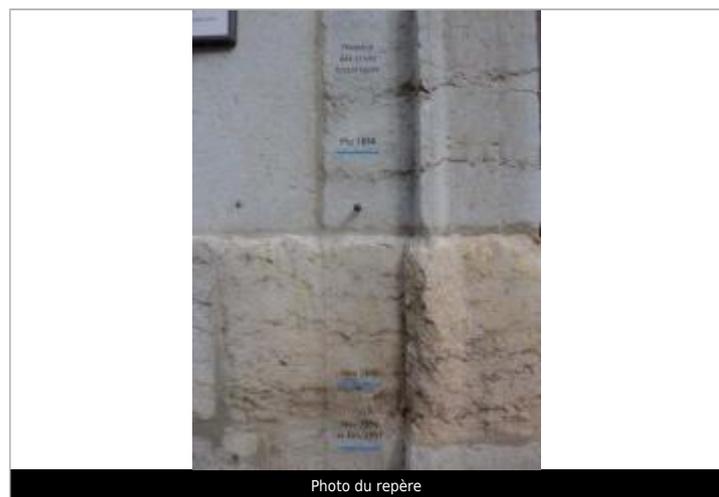
Code : RH2_R_69givor01_1 **Date de mise à jour** : 19/02/2018
Auteur : SPC RAS

Méthode : Non renseigné
Organisme : Territoire Rhône
Commentaires sur le nivellement : Mairie
Référence nivelée : Autre type de référence
Description référence du repère : Sol
Système altimétrique : NGF IGN 1969 (système normal)
Différence entre le niveau d'eau et la référence (en m) : 0.400 m

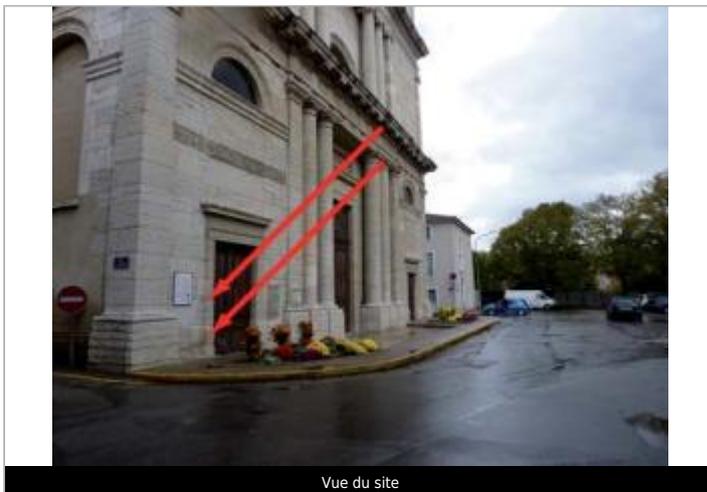
Vue du site

GÉOLOCALISATION**Coordonnées WGS84** : X: 4.77535300 / Y: 45.58302600**Coordonnées RGF93 (Lambert 93)** X: 838429.25 / Y: 6499724.77**Coordonnées RGF93 (ETRS89)** : X: 4.775353 / Y: 45.583026**Code Hydro**: V---0000**Rive de référence**: Droite**1^{er} Mai 1856**

Nature de l'inondation : **Débordement de cours d'eau**Altitude calculée de l'eau : **non déterminé**Nature du repère : **Plaque****Commentaires** : Mur eglise**GÉNÉRAL****Code** : RH2_R_69givor01_2**Date de mise à jour** :**Auteur** : SPC RAS

MARQUE**Maximum de l'inondation** : Oui**Visibilité** : Non renseigné**État du repère** : Bon**Pérennité** : Non renseigné**Repère calculé** : Non renseigné**PHEC** : Non renseigné**SOURCE DE REPÉRAGE : RECENSEMENT DES PLUS HAUTES EAUX SUR LE RHÔNE -****Type de repérage** : Source bibliographique**Organisme** : Territoire Rhône**NIVELLEMENT INITIAL****Méthode** : Non renseigné**Organisme** : Territoire Rhône**Commentaires sur le nivellement** : Mairie**Référence nivelée** : Autre type de référence**Description référence du repère** : Sol**Système altimétrique** : NGF IGN 1969 (système normal)**Différence entre le niveau d'eau et la référence (en m)** : 1.000 m

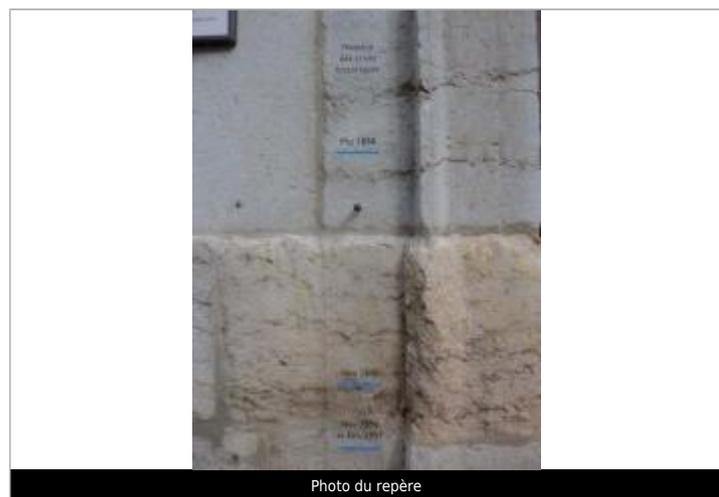
Code : RH2_R_69givor01_3 **Date de mise à jour** : 24/04/2018
Auteur : SPC RAS

Commentaires : Mur eglise

Maximum de l'inondation : Oui
Visibilité : Non renseigné **État du repère** : Bon
Pérennité : Non renseigné **Repère calculé** : Non renseigné
PHEC : Non renseigné

Méthode : Non renseigné
Organisme : Territoire Rhône
Commentaires sur le nivellement : Mairie
Référence nivelée : Autre type de référence
Description référence du repère : Sol
Système altimétrique : NGF IGN 1969 (système normal)
Différence entre le niveau d'eau et la référence (en m) : 0.220 m

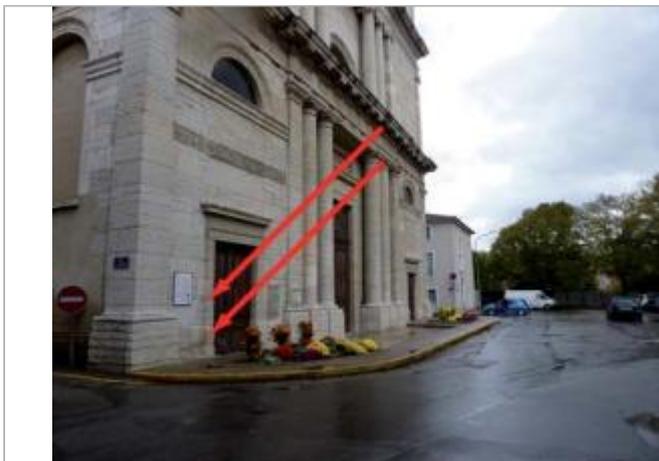
Vue du site

Commentaires : Sur l'église Saint Nicolas à l'angle gauche de la façade ouest.**4** Repère(s) sur le site

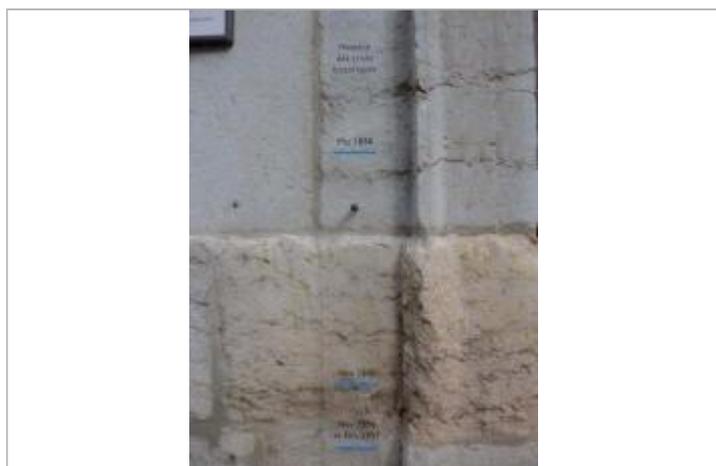
Photo du repère

Nature de l'inondation : **Débordement de cours d'eau**Altitude calculée de l'eau : **non déterminé**Nature du repère : **Plaque****Commentaires** : Mur eglise

Maximum de l'inondation : Oui**Visibilité** : Non renseigné**État du repère** : Bon**Pérennité** : Non renseigné**Repère calculé** : Non renseigné**PHEC** : Non renseigné

Méthode : Non renseigné**Organisme** : Territoire Rhône**Commentaires sur le nivellement** : Mairie**Référence nivelée** : Autre type de référence**Description référence du repère** : Sol**Système altimétrique** : NGF IGN 1969 (système normal)**Différence entre le niveau d'eau et la référence (en m)** : 0.220 m
