Commune : BRANGUES

Le Moiroud

Rivière : Le Rhône

Code : RH2_S_38brangu01

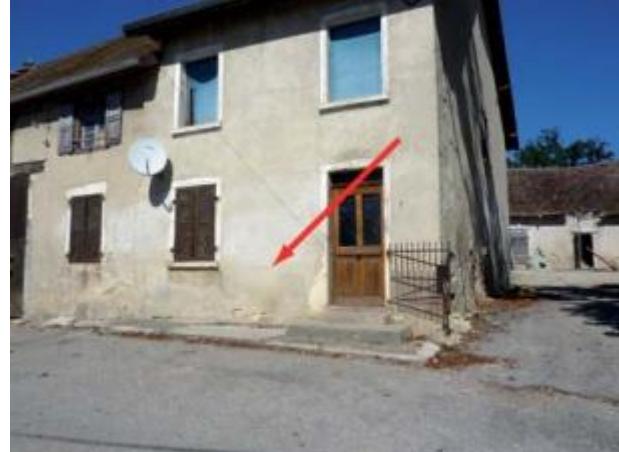
Vue du site

Commentaires : Sur la façade de la maison, à gauche de la porte d'entrée.

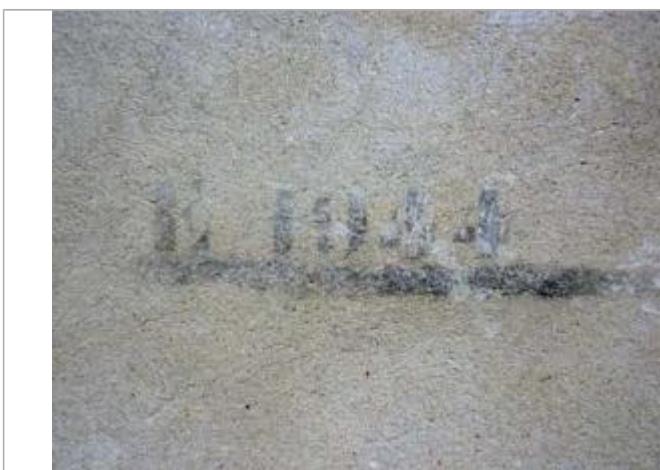
Photo du repère

Altitude calculée de l'eau : **207.63 m**

Nature du repère : Marque peinture ou encre

Commentaires : Mur de façade de la maison

État du repère : Mauvais
