Commune : **GIVORS**Rivière : **Le Rhône****Place de l'Église****Commentaires** : Sur l'église Saint Nicolas à l'angle gauche de la façade ouest.**4**

**GÉNÉRAL****Unité de gestion** : Rhône amont**Code** : RH2\_S\_69givor01**Date de mise à jour** : 22/02/2017**Auteur** : SPC RAS

**1<sup>er</sup> Mai 1856**Nature de l'inondation : **Débordement de cours d'eau**Altitude calculée de l'eau : **non déterminé**Nature du repère : **Plaque****Commentaires** : Mur eglise**GÉNÉRAL****Code** : RH2\_R\_69givor01\_2**Date de mise à jour** :**Auteur** : SPC RAS

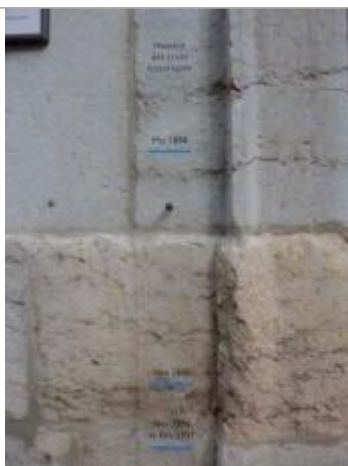
Photo du repère

**MARQUE****Maximum de l'inondation** : Oui**Visibilité** : Non renseigné**État du repère** : Bon**Pérennité** : Non renseigné**Repère calculé** : Non renseigné**PHEC** : Non renseigné**SOURCE DE REPÉRAGE : RECENSEMENT DES PLUS HAUTES EAUX SUR LE RHÔNE -****Type de repérage** : Source bibliographique**Organisme** : Territoire Rhône**NIVELLEMENT INITIAL****Méthode** : Non renseigné**Organisme** : Territoire Rhône**Commentaires sur le nivellement** : Mairie**Référence nivelée** : Autre type de référence**Description référence du repère** : Sol**Système altimétrique** : NGF IGN 1969 (système normal)**Différence entre le niveau d'eau et la référence (en m)** : 1.000 m
