Commune : ANCONÉ

Rivière : Le Rhône

Pont en ruine de Rochemaure

Code : RH1_S_26ancone03

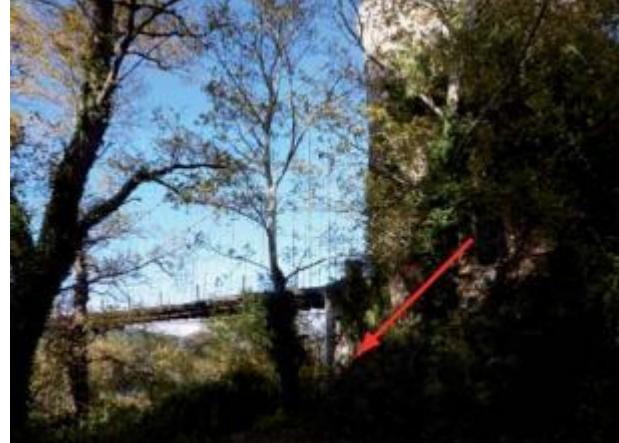
Vue du site

Commentaires : Sur la pile du pont, face sud.

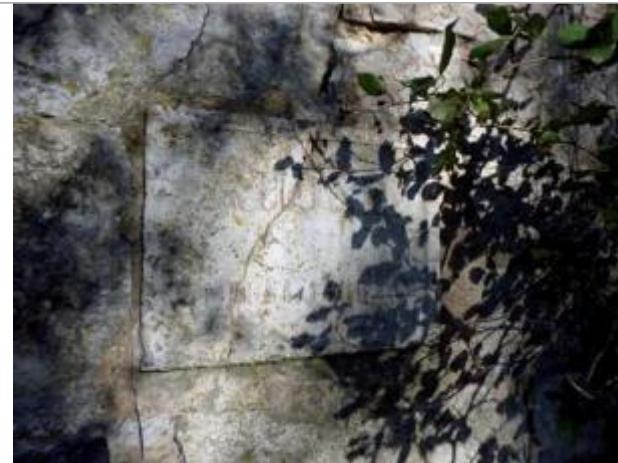
Photo du repère

Commentaires : Support : Pilier de pont.

Nature du repère : Marque gravée

État du repère : Moyen

Différence entre le niveau d'eau et la référence (en m) : 1.750 m
