Commune : **BALAGUIER-SUR-RANCE**

Rivière : **Le Rance**

## Maison RD en amont du pont sur la Rance, Balaguier sur Rance

**Code :** GTL\_S\_8322

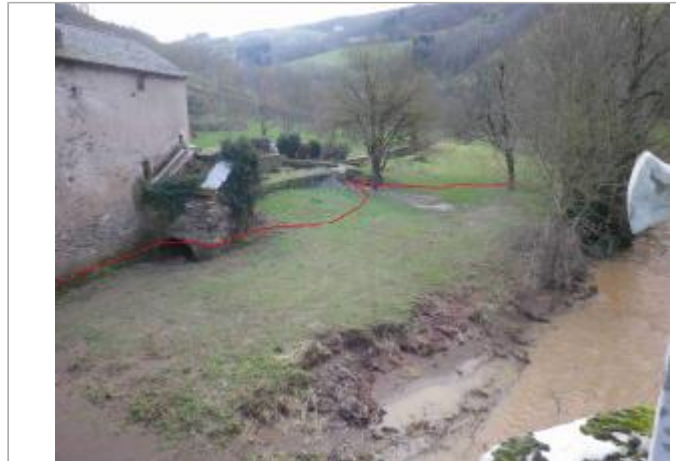
Vue du site Photo prise depuis le pont avec vue vers l'amont RD

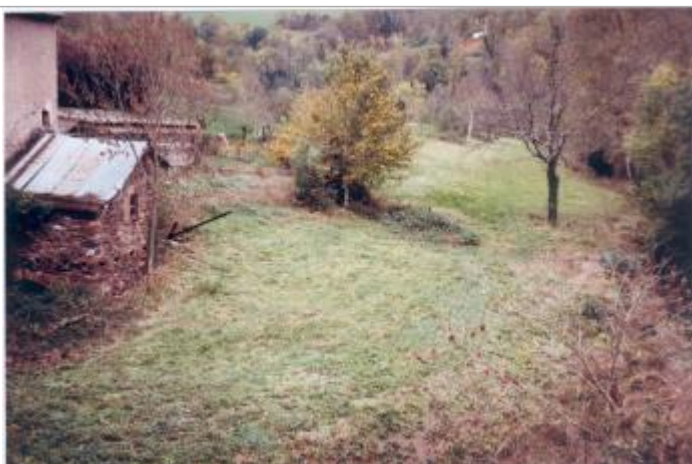
Nature du repère : **Laisse d'inondation**

**Commentaires :** Vue depuis le pont de Balaguier vers l'amont et sur la rive droite. La crue a laissé une trace peu homogène sur le bâtiment (pointillés). Photographie prise le 22/10/1999.

**État du repère :** Disparu

Photo du recensement d'origine. auteur photo : Klaus MARONNA
