Commune : **AIGUEFONDE**

Rivière : **Le Thoré**

Jardin en amont du Pont de la RD 65

Code : GTL_S_8469

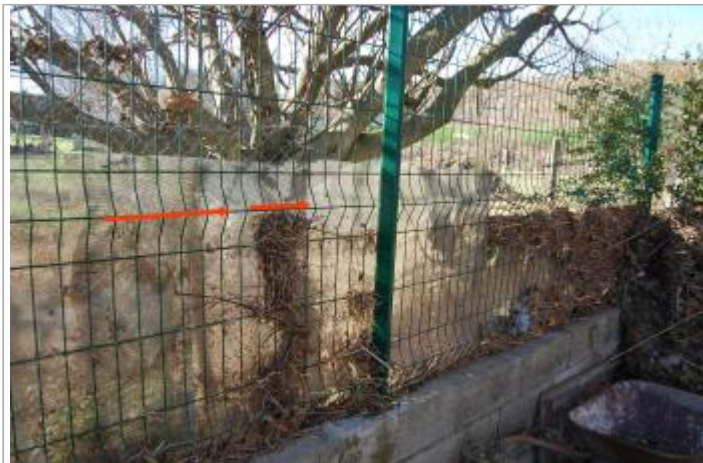
Vue du site

Commentaires : Laisse de crue sur les grillages

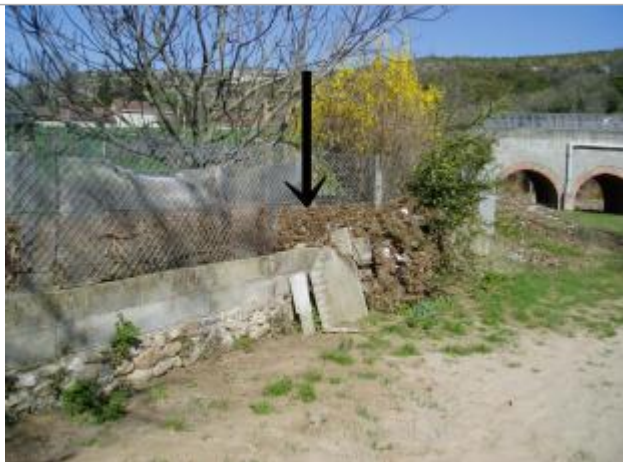
Photo du recensement d'origine, auteur photo : Klaus MARONNA

Nature du repère : **Laisse d'inondation**

Commentaires : commentaires photo : Vue vers l'aval sur le pont de la D 65 et sur des débris accrochés dans un grillage de jardin., Zoom sur les débris qui sont à 0.43m au dessus du muret.
