Commune : **AIGUEFONDE**

Rivière : **Le Thoré**

## Jardin en amont du Pont de la RD 65

**Code :** GTL\_R\_7204

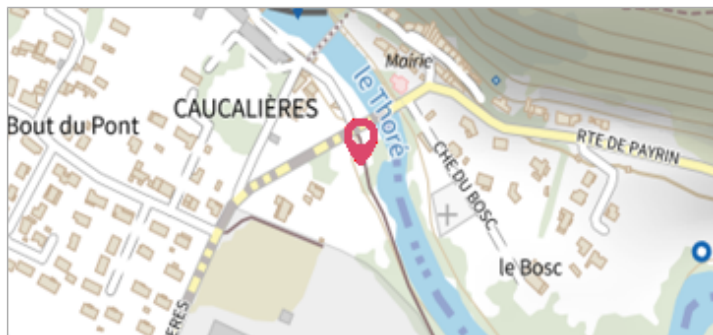
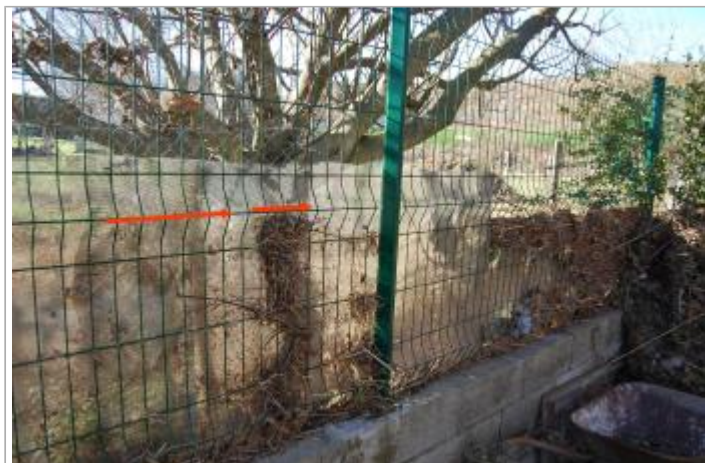
Vue du site

**Commentaires :** Laisse de crue sur les grillages
