Commune : **AIGUEFONDE**

Rivière : **Le Thoré**

## Jardin en amont du Pont de la RD 65

**Code :** GTL\_S\_8469

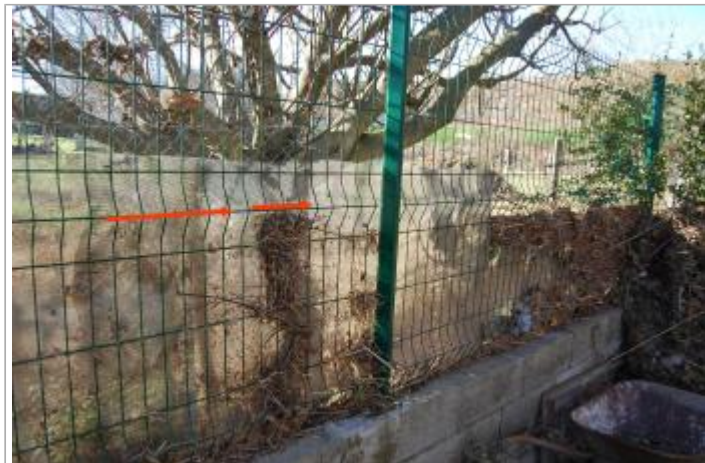
Vue du site

**Commentaires :** Laisse de crue sur les grillages

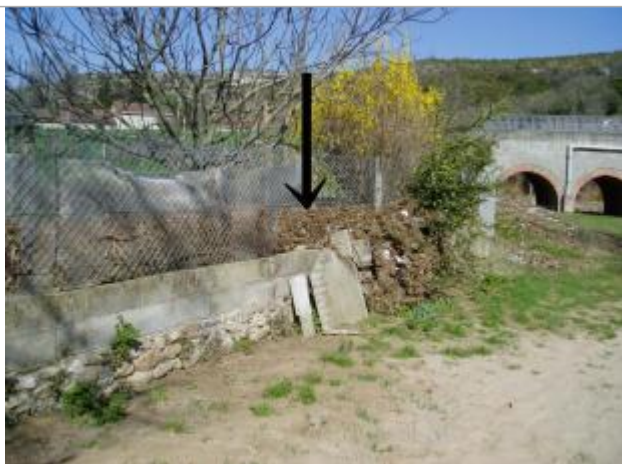
Photo du recensement d'origine, auteur photo : Klaus MARONNA

Nature du repère : **Laisse d'inondation**

**Commentaires :** commentaires photo : Vue vers l'aval sur le pont de la D 65 et sur des débris accrochés dans un grillage de jardin., Zoom sur les débris qui sont à 0.43m au dessus du muret.
