Commune : **MARGUERITTES****Camisson Nord #2**

Rivière : **Le Vieux Vistre****1**

GÉNÉRAL**Unité de gestion :** Grand Delta**Code :** VISTRE_S_PHE_138**Date de mise à jour :** 14/06/2017**Auteur :** SPC GD

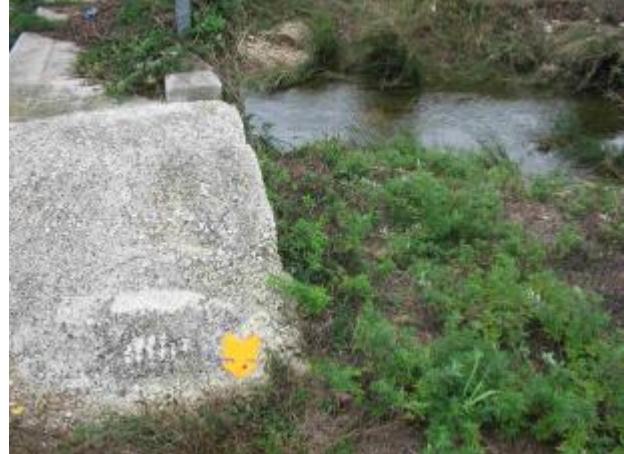
Commentaires : Dalle en béton

Vue du site - Auteur : Hydrologik Ingénierie

**8 Septembre 2005**Nature de l'inondation : **Non renseigné**Altitude calculée de l'eau : **45.405 m**Nature du repère : **Laisse d'inondation****Commentaires :** L'eau débordait de part et d'autre de l'ouvrage de franchissement.**GÉNÉRAL****Code :** VISTRE_R_PHE_138_1**Date de mise à jour :****Auteur :** SPC GD
