Commune : MORLAIX

Bâtiment 1 rue de Brest

GÉNÉRAL**Unité de gestion :** Vilaine-Côtiers Bretons**Code :** DHE2015MO_S_9**Date de mise à jour :** 22/11/2017**Auteur :** SPC VCB

GÉNÉRAL**Code :** DHE2015MO_R_9_01**Date de mise à jour :****Auteur :** SPC VCB

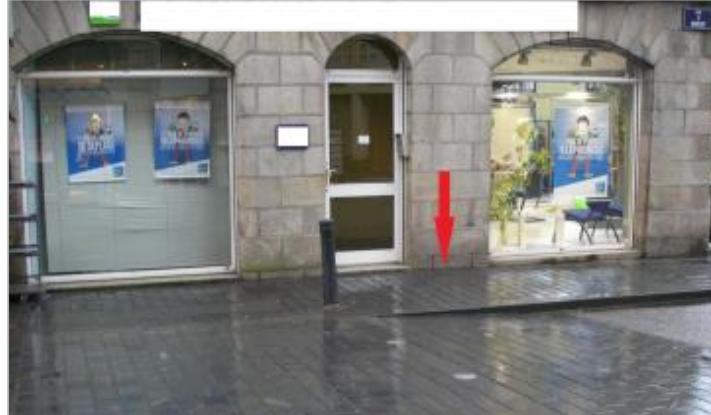
Commentaires : façade du bâtiment à l'extérieur

Bâtiment 1 rue de Brest - Photographie DHE 2015

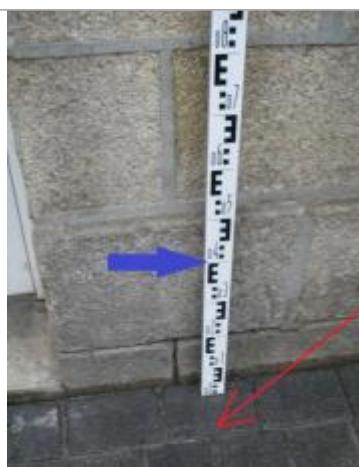
Commentaires : peu d'eau dans l'agence peu précis

Trottoir à droite de la porte d'entrée - Photographie DHE 2015

Altitude calculée de l'eau : **non déterminé**Nature du repère : **Témoignage oral****MARQUE****Maximum de l'inondation :** Non**Visibilité :** Oui**État du repère :** Moyen**Pérennité :** Aucune**Repère calculé :** Non**PHEC :** Non**SOURCE DE REPÉRAGE : CAMPAGNE DE TERRAIN DHE 2015 - 17/02/2015****Type de repérage :** Campagne de terrain post-inondation
Organisme : SPC Vilaine - Côtiers bretons**CAMPAGNE DHE - 17/02/2015****Méthode :** Non renseigné**Organisme :** GEOMEXPERT**Commentaires sur le niveling :** en attente de niveling**Référence nivélée :** Autre type de référence**Système altimétrique :** NGF IGN 1969 (système normal)**Différence entre le niveau d'eau et la référence (en m) :** 0.400 m
