Commune : **MORLAIX** | Rivière : **Le Queffleuth**

**Magasin 4 place Pornic**

**Unité de gestion :** Vilaine-Côtière Bretons  
**Code :** DHE2015MO\_S\_22      **Date de mise à jour :** 22/11/2017  
**Auteur :** SPC VCB

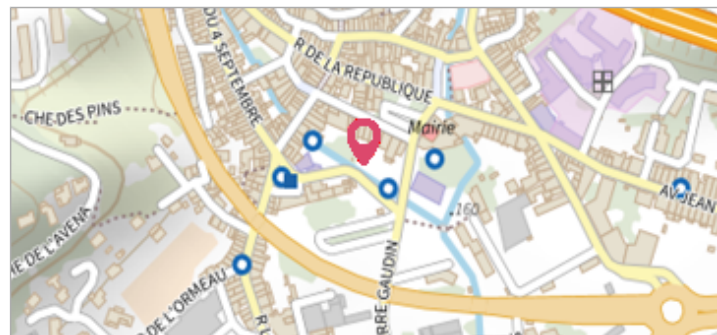
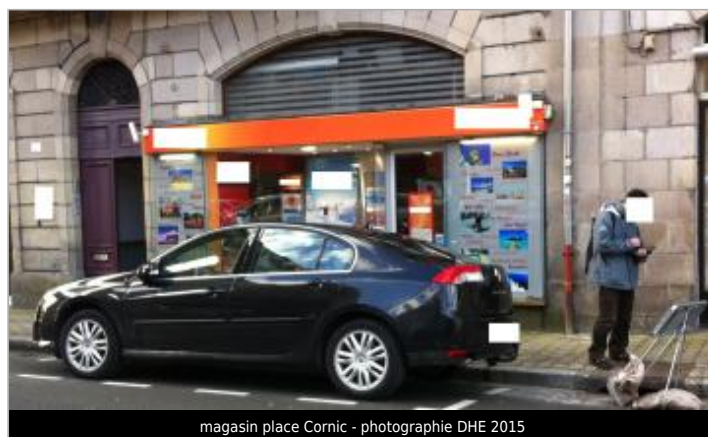
magasin place Cornic - photographie DHE 2015

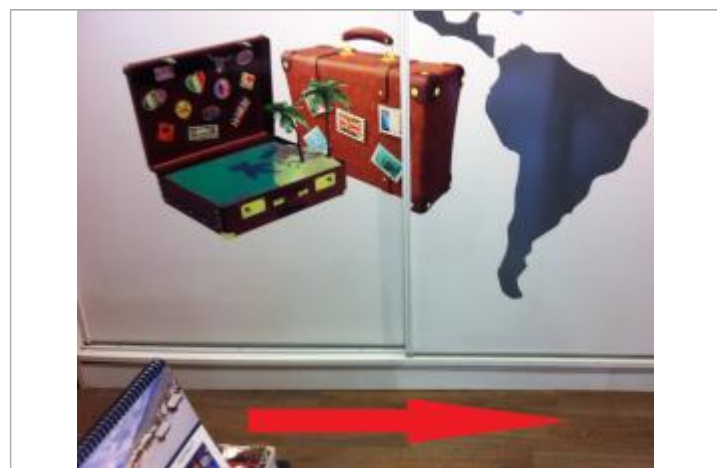
**Commentaires :** niveau d'eau à l'intérieur du magasin

Sol à l'intérieur du magasin - Photographie DHE 2015

**Méthode :** Nivellement direct  
**Organisme :** GEOMEXPERT  
**Référence nivelée :** Autre type de référence  
**Description référence du repère :** sol à l'intérieur du magasin  
**Système altimétrique :** NGF IGN 1969 (système normal)  
**Altitude de la référence (en m) :** 5.480 m  
**Différence entre le niveau d'eau et la référence (en m) :** 0.130 m  
**Altitude calculée de l'eau (en m) :** 5.61

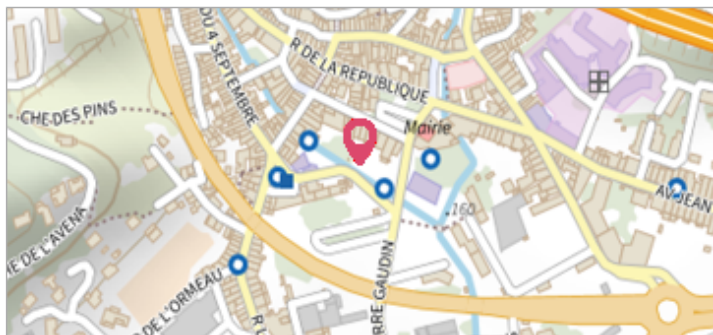
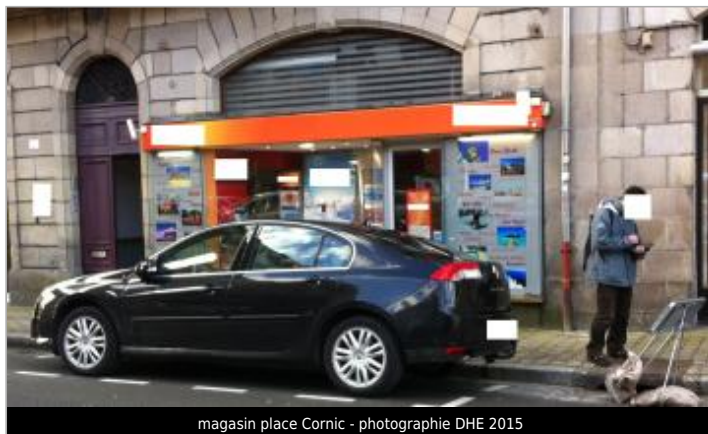
magasin place Cornic - photographie DHE 2015

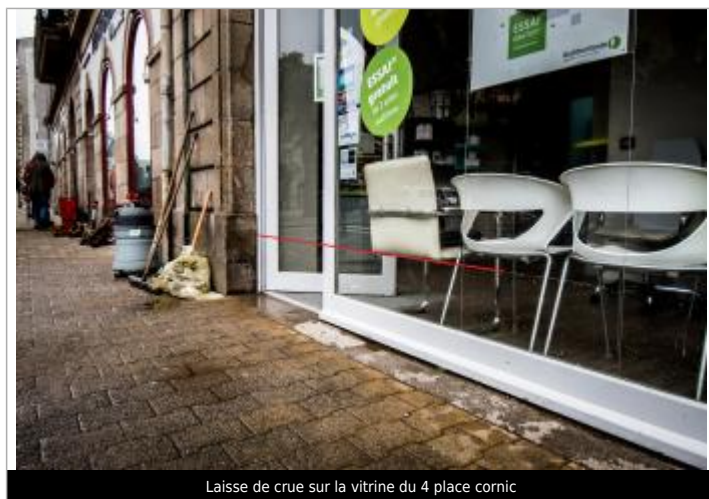
**Description référence du repère :** seuil à gauche de la porte d'entrée

**Différence entre le niveau d'eau et la référence (en m) :** 0.450 m

**Altitude calculée de l'eau (en m) :** 5.96

Laisse de crue sur la vitrine du 4 place cornic
