Commune : MORLAIX

Magasin 4 place Pornic

Rivière : Le Queffleuth

Code : DHE2015MO_S_22

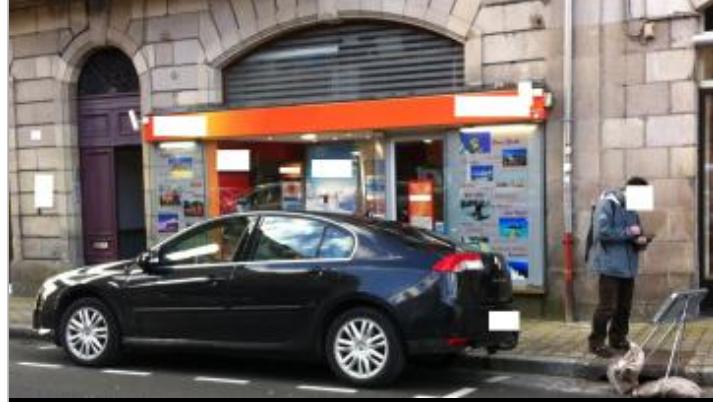
magasin place Cornic - photographie DHE 2015

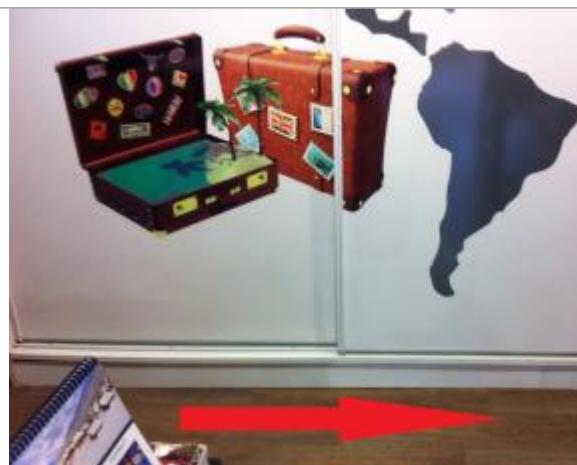
Commentaires : niveau d'eau à l'intérieur du magasin

Sol à l'intérieur du magasin - Photographie DHE 2015

Description référence du repère : sol à l'intérieur du magasin

Altitude de la référence (en m) : 5.480 m

Différence entre le niveau d'eau et la référence (en m) : 0.130 m

Altitude calculée de l'eau (en m) : 5.61

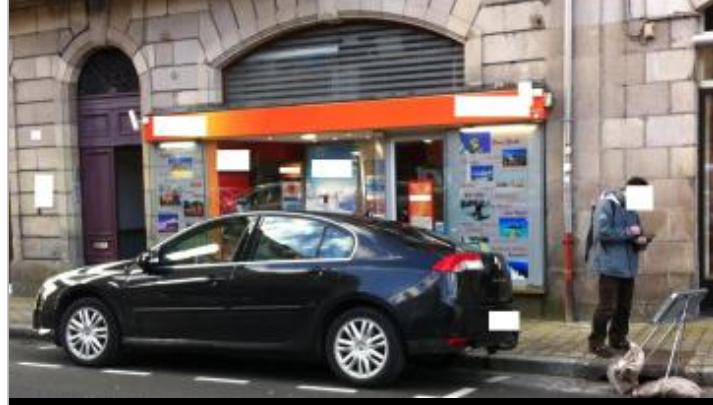
magasin place Cornic - photographie DHE 2015

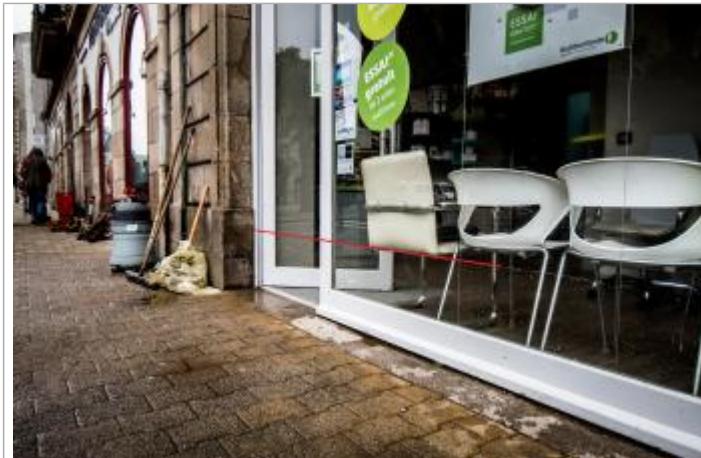
Laisse de crue sur la vitrine du 4 place cornic

Méthode : Nivellement direct**Organisme :** GEOMEXPERT**Référence nivélée :** Autre type de référence**Description référence du repère :** seuil à gauche de la porte d'entrée**Système altimétrique :** NGF IGN 1969 (système normal)**Altitude de la référence (en m) :** 5.510 m**Différence entre le niveau d'eau et la référence (en m) :** 0.450 m**Altitude calculée de l'eau (en m) :** 5.96
