Commune : **MORLAIX**Rivière : **Le Queffleuth****Bâtiment 27 place Cornic****Commentaires** : entrée du bâtiment**1** Repère(s) sur le site**GÉNÉRAL****Unité de gestion** : Vilaine-Côtiers Bretons**Code** : DHE2015MO\_S\_28**Date de mise à jour** : 22/11/2017**Auteur** : SPC VCB

**24 Décembre 2013**Altitude calculée de l'eau : **5.76 m**Nature de l'inondation : **Débordement de cours d'eau**Nature du repère : **Témoignage oral****Commentaires** : seuil porte d'entrée de l'agence**GÉNÉRAL****Code** : DHE2015MO\_R\_28\_01**Date de mise à jour** :**Auteur** : SPC VCB

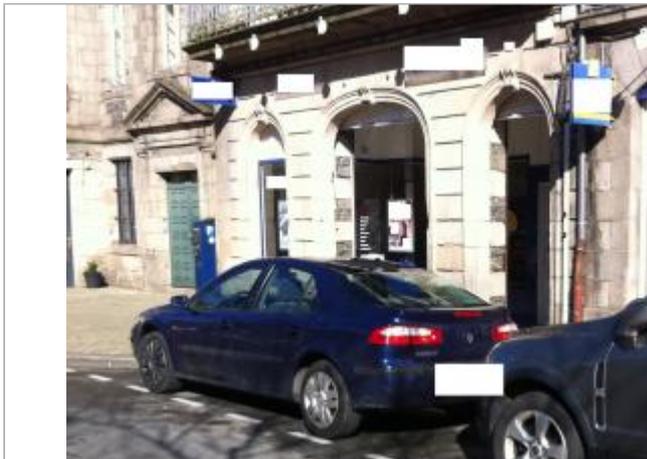
Bâtiment place Cornic - Photographie DHE 2015

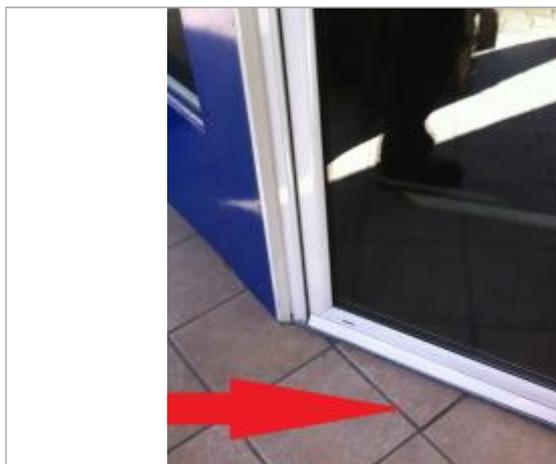
**MARQUE****Maximum de l'inondation** : Oui**Visibilité** : Oui**État du repère** : Moyen**Pérennité** : Aucune**Repère calculé** : Non**PHEC** : Non**SOURCE DE REPÉRAGE** : CAMPAGNE DE TERRAIN DHE 2015 - 17/02/2015**Type de repérage** : Campagne de terrain post-inondation**Organisme** : SPC Vilaine - Côtiers bretons**CAMPAGNE DHE - 16/10/2015****Méthode** : Nivellement direct**Organisme** : GEOMEXPERT**Référence nivelée** : Autre type de référence**Description référence du repère** : sol à l'extérieur de la porte d'entrée**Système altimétrique** : NGF IGN 1969 (système normal)**Altitude de la référence (en m)** : 5.560 m**Différence entre le niveau d'eau et la référence (en m)** : 0.200 m**Altitude calculée de l'eau (en m)** : 5.76

Sol à l'extérieur de la porte d'entrée de l'agence - Photographie DHE 2015
