Commune : MORLAIX

place des otages pavillon de la randonnée

Rivière : Le Queffleuth

Code : DHE2015MO_S_34

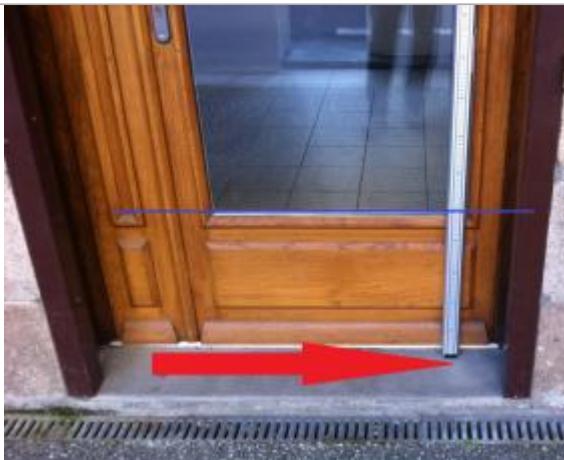
Commentaires : seuil à l'entrée du magasin. Les couvercles des regards du réseau d'eaux pluviales ont été soulevés par la mise en charge de la partie canalisée de la rivière. Le niveau d'eau a été constaté le matin de l'inondation après le pic.

Seuil à l'entrée du magasin - Photographie DHE 2015

Méthode : Nivellement direct**Organisme :** GEOMEXPERT**Référence nivélée :** Autre type de référence**Description référence du repère :** sol à l'extérieur de la porte d'entrée**Système altimétrique :** NGF IGN 1969 (système normal)**Altitude de la référence (en m) :** 5.230 m**Différence entre le niveau d'eau et la référence (en m) :** 0.470 m**Altitude calculée de l'eau (en m) :** 5.7
