Commune : **MORLAIX**Rivière : **Le Queffleuth****place des otages pavillon de la randonnée****Commentaires** : seuil d'entrée du pavillon de la randonnée situé sur le parking au dessus de la rivière canalisée**1**

**GÉNÉRAL****Unité de gestion** : Vilaine-Côtières Bretons**Code** : DHE2015MO\_S\_34**Date de mise à jour** : 22/11/2017**Auteur** : SPC VCB

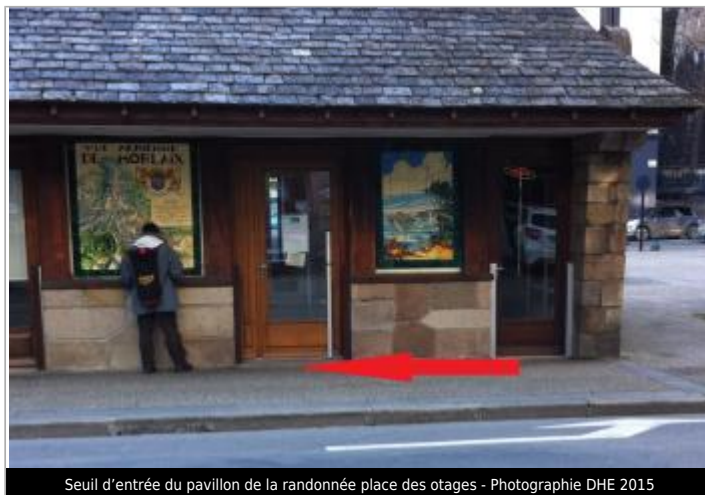
Seuil d'entrée du pavillon de la randonnée place des otages - Photographie DHE 2015

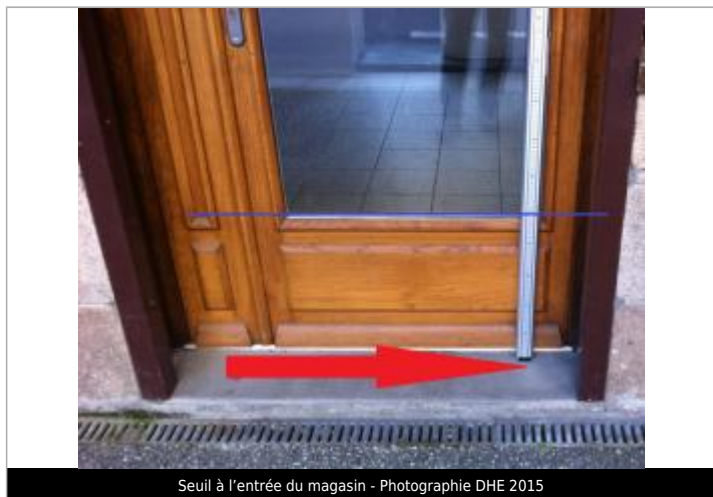
**24 décembre 2013**Altitude calculée de l'eau : **5.7 m**Nature de l'inondation : **Débordement de cours d'eau**Nature du repère : **Témoignage oral****Commentaires** : seuil à l'entrée du magasin. Les couvercles des regards du réseau d'eaux pluviales ont été soulevés par la mise en charge de la partie canalisée de la rivière. Le niveau d'eau a été constaté le matin de l'inondation après le pic.**GÉNÉRAL****Code** : DHE2015MO\_R\_34\_01**Date de mise à jour** :**Auteur** : SPC VCB

**MARQUE****Maximum de l'inondation** : Non**Visibilité** : Oui**État du repère** : Moyen**Pérennité** : Aucune**Repère calculé** : Non**PHEC** : Non

Seuil à l'entrée du magasin - Photographie DHE 2015
