Commune : **MORLAIX**Rivière : **Le Queffleuth****60 rue de Brest mur recouvert d'une peinture****Commentaires** : mur du bâtiment parcelle communale**1**

GÉNÉRAL**Unité de gestion** : Vilaine-Côtiers Bretons**Code** : DHE2015MO_S_36**Date de mise à jour** : 22/11/2017**Auteur** : SPC VCB

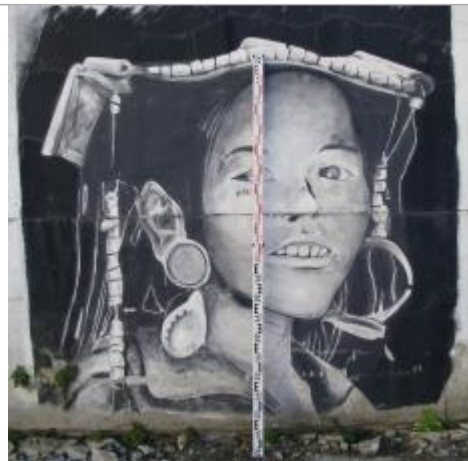
Mur recouvert d'une peinture au 60 rue de Brest - Photographie DHE 2015

Nature de l'inondation : **Débordement de cours d'eau**Altitude calculée de l'eau : **8.61 m**Nature du repère : **Photographie****Commentaires** : niveau d'eau sur la peinture murale**GÉNÉRAL****Code** : DHE2015MO_R_36_01**Date de mise à jour** :**Auteur** : SPC VCB
