Commune : **MORLAIX**

Rivière : **Le Queffleuth**

## 60 rue de Brest mur recouvert d'une peinture

**Code :** DHE2015MO\_S\_36

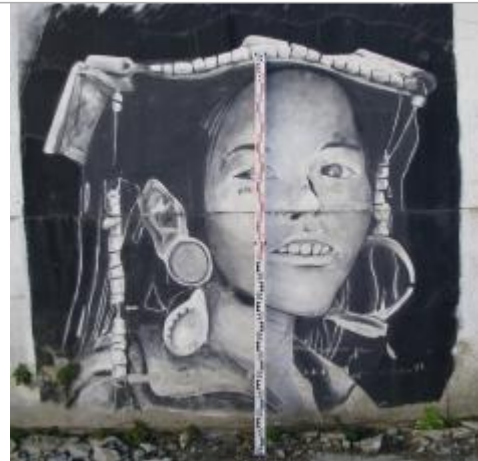
**Commentaires :** mur du bâtiment parcelle communale

Mur recouvert d'une peinture au 60 rue de Brest - Photographie DHE 2015

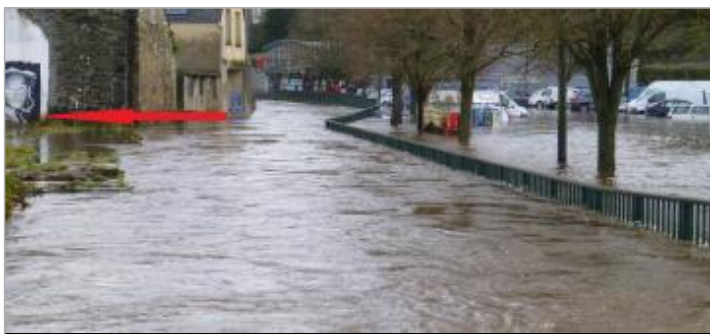
Altitude calculée de l'eau : **8.61 m**

**Commentaires :** niveau d'eau sur la peinture murale

Photo syndicat du Tregor 24/12/2013 11:10 en décrue

**État du repère :** Moyen
