Commune : **MORLAIX**

Rivière : **Le Queffleuth**

## Magasin 18 rue de Brest

**Code :** DHE2015MO\_S\_44

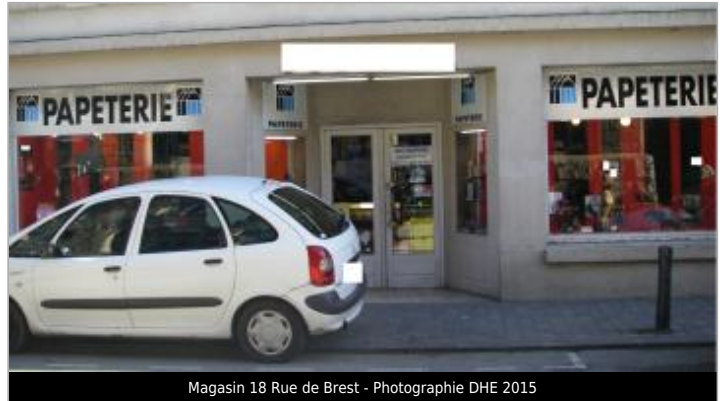
Magasin 18 Rue de Brest - Photographie DHE 2015

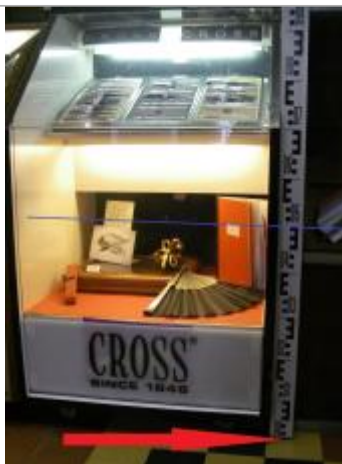
**Commentaires :** niveau d'eau à l'intérieur du magasin

**Description référence du repère :** plancher du magasin au droit de la vitrine

**Différence entre le niveau d'eau et la référence (en m) :** 0.500 m

Plancher du magasin au droit de la vitrine - Photographie DHE 2015
