Commune : **MORLAIX**Rivière : **Le Queffleuth****Bâtiment 27 place Cornic****Commentaires** : entrée du bâtiment**1** Repère(s) sur le site**GÉNÉRAL****Unité de gestion** : Vilaine-Côtière Bretons**Code** : DHE2015MO_S_28**Date de mise à jour** : 22/11/2017**Auteur** : SPC VCB

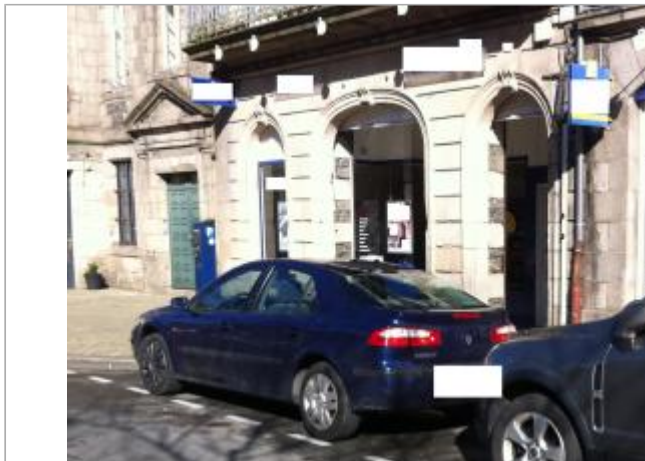
Bâtiment place Cornic - Photographie DHE 2015

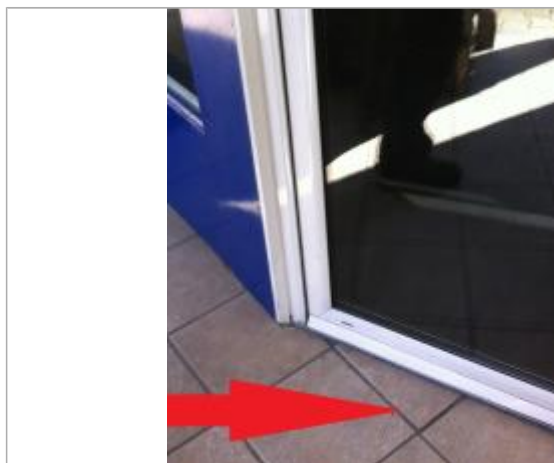
Nature de l'inondation : **Débordement de cours d'eau**Altitude calculée de l'eau : **5.76 m**Nature du repère : **Témoignage oral****Commentaires** : seuil porte d'entrée de l'agence**GÉNÉRAL****Code** : DHE2015MO_R_28_01**Date de mise à jour** :**Auteur** : SPC VCB

MARQUE**Maximum de l'inondation** : Oui**Visibilité** : Oui**État du repère** : Moyen**Pérennité** : Aucune**Repère calculé** : Non**PHEC** : Non

Sol à l'extérieur de la porte d'entrée de l'agence - Photographie DHE 2015
