Commune : **MORLAIX**

Rivière : **Le Queffleuth**

Bâtiment 27 place Cornic

Code : DHE2015MO_S_28

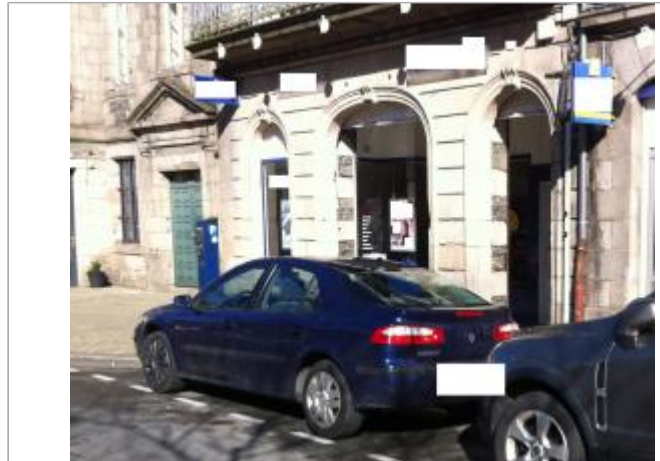
Commentaires : entrée du bâtiment

Bâtiment place Cornic - Photographie DHE 2015

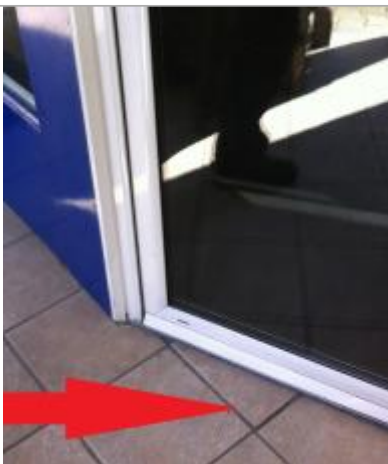
Commentaires : seuil porte d'entrée de l'agence

Description référence du repère : sol à l'extérieur de la porte d'entrée

Différence entre le niveau d'eau et la référence (en m) : 0.200 m

Altitude calculée de l'eau (en m) : 5.76 m

Sol à l'extérieur de la porte d'entrée de l'agence - Photographie DHE 2015
