Commune : MORLAIX

place des otages pavillon de la randonnée

Rivière : Le Queffleuth

Code : DHE2015MO_S_34

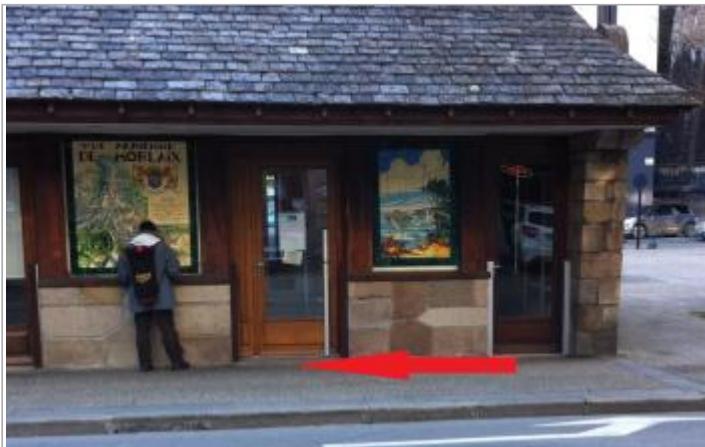
Commentaires : seuil d'entrée du pavillon de la randonnée situé sur le parking au dessus de la rivière canalisée

Seuil d'entrée du pavillon de la randonnée place des otages - Photographie DHE 2015

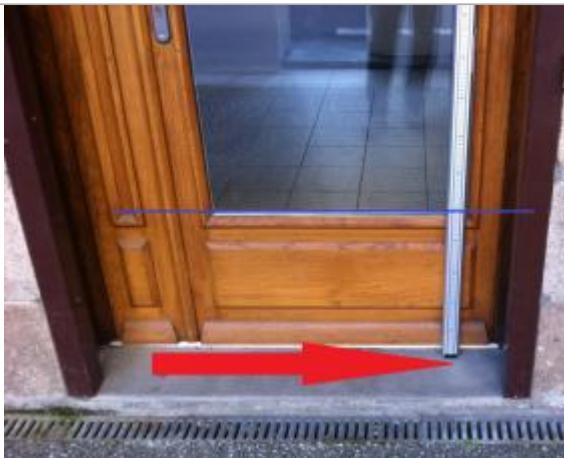
Commentaires : seuil à l'entrée du magasin. Les couvercles des regards du réseau d'eaux pluviales ont été soulevés par la mise en charge de la partie canalisée de la rivière. Le niveau d'eau a été constaté le matin de l'inondation après le pic.

Seuil à l'entrée du magasin - Photographie DHE 2015

Méthode : Nivellement direct**Organisme :** GEOMEXPERT**Référence nivélée :** Autre type de référence**Description référence du repère :** sol à l'extérieur de la porte d'entrée**Système altimétrique :** NGF IGN 1969 (système normal)**Altitude de la référence (en m) :** 5.230 m**Différence entre le niveau d'eau et la référence (en m) :** 0.470 m**Altitude calculée de l'eau (en m) :** 5.7 m
