Commune : **MORLAIX**Rivière : **Le Queffleuth****60 rue de Brest mur recouvert d'une peinture****Commentaires** : mur du bâtiment parcelle communale**1** Repère(s) sur le site**GÉNÉRAL****Unité de gestion** : Vilaine-Côtière Bretons**Code** : DHE2015MO_S_36**Date de mise à jour** : 22/11/2017**Auteur** : SPC VCB

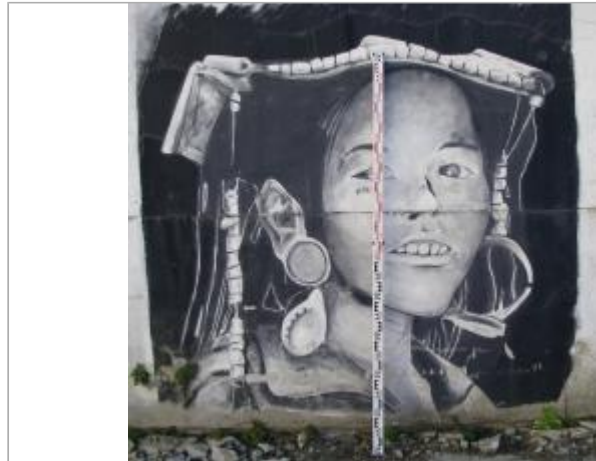
Mur recouvert d'une peinture au 60 rue de Brest - Photographie DHE 2015

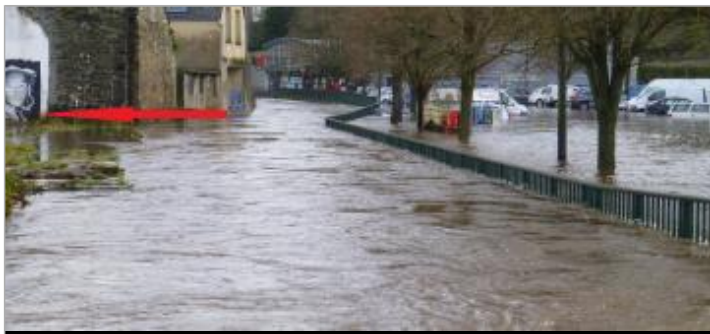
**24 Décembre 2013**Nature de l'inondation : **Débordement de cours d'eau**Altitude calculée de l'eau : **8.61 m**Nature du repère : **Photographie****Commentaires** : niveau d'eau sur la peinture murale**GÉNÉRAL****Code** : DHE2015MO_R_36_01**Date de mise à jour** :**Auteur** : SPC VCB

Photo syndicat du Tregor 24/12/2013 11:10 en décrue

MARQUE**Maximum de l'inondation** : Oui**Visibilité** : Oui**État du repère** : Moyen**Pérennité** : Aucune**Repère calculé** : Non**PHEC** : Non**SOURCE DE REPÉRAGE** : CAMPAGNE DE TERRAIN DHE 2015 - 17/02/2015**Type de repérage** : Campagne de terrain post-inondation**Organisme** : SPC Vilaine - Côtière bretons**CAMPAGNE DHE - 16/10/2015****Méthode** : Nivellement direct**Organisme** : GEOMEXPERT**Commentaires sur le nivellement** : autre laisse d'inondation possible à 0.54m**Référence nivelée** : Autre type de référence**Description référence du repère** : Sol au niveau de la peinture murale**Système altimétrique** : NGF IGN 1969 (système normal)**Altitude de la référence (en m)** : 8.210 m**Différence entre le niveau d'eau et la référence (en m)** : 0.400 m**Altitude calculée de l'eau (en m)** : 8.61 m
