Commune : **MORLAIX**Rivière : **Le Queffleuth****A proximité du 59 rue de Brest****Commentaires** : Fenêtre à proximité du 59 rue de Brest**1** Repère(s) sur le site**GÉNÉRAL****Unité de gestion** : Vilaine-Côtiers Bretons**Code** : DHE2015MO_S_39**Date de mise à jour** : 22/11/2017**Auteur** : SPC VCB

GÉOLOCALISATION**Coordonnées WGS84** : X: -3.83117780 / Y: 48.57479500**Coordonnées RGF93 (Lambert 93)** X: 196688.75 / Y: 6852293.57**Coordonnées RGF93 (ETRS89)** : X: -3.8311778 / Y: 48.574795**Code Hydro**: J2614000**Rive de référence**: Gauche**24 décembre 2013**

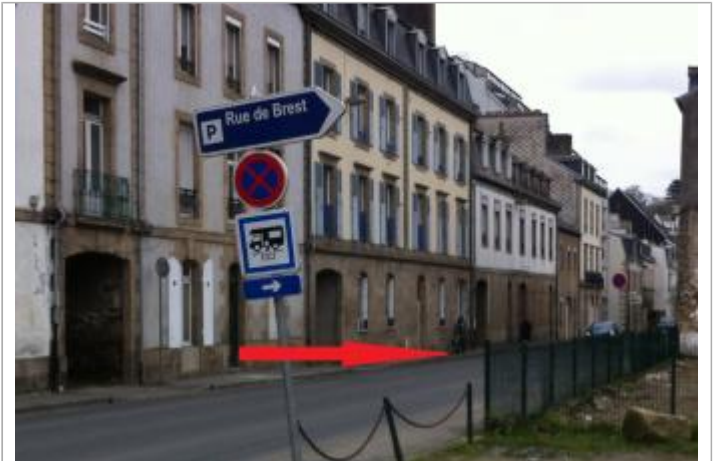
A proximité du 59 rue de Brest - Photographie DHE 2015

Nature de l'inondation : **Débordement de cours d'eau**Altitude calculée de l'eau : **8.74 m**Nature du repère : **Photographie****Commentaires** : laisse (marque) d'inondation sous la fenêtre du 59 rue de Brest vue sur une photographie publié par l'AFP**GÉNÉRAL****Code** : DHE2015MO_R_39_01**Date de mise à jour** :**Auteur** : SPC VCB

Internet AFP : laisse de crue sous la fenêtre du 59 rue de Brest. Heure de prise de vue inconnue
