Commune : **MORLAIX**

Rivière : **Le Queffleuth**

## Magasin 18 rue de Brest

Code : DHE2015MO\_S\_44

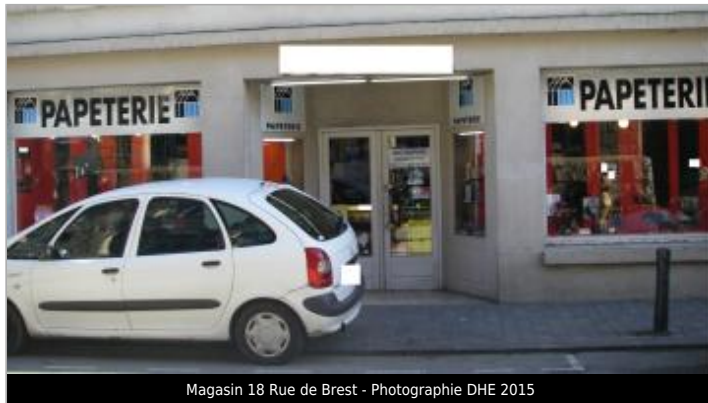
Magasin 18 Rue de Brest - Photographie DHE 2015

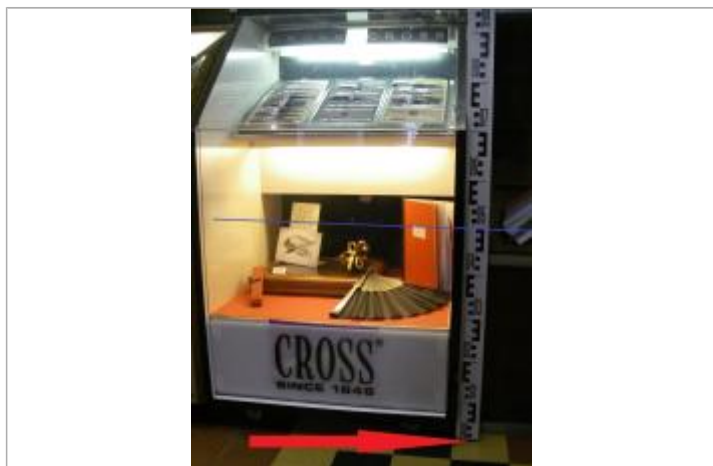
Commentaires : niveau d'eau à l'intérieur du magasin

Description référence du repère : plancher du magasin au droit de la vitrine

Différence entre le niveau d'eau et la référence (en m) : 0.500 m

Plancher du magasin au droit de la vitrine - Photographie DHE 2015
