Commune : **AMBERT**Rivière : **La Dore****Local du stade de Rugby Club du Livradois**

1 Repère(s) sur le site**GÉNÉRAL****Unité de gestion** : Loire-Allier-Cher-Indre**Code** : SPC_AL_S_0153**Date de mise à jour** : 22/12/2022**Auteur** : SPC Allier

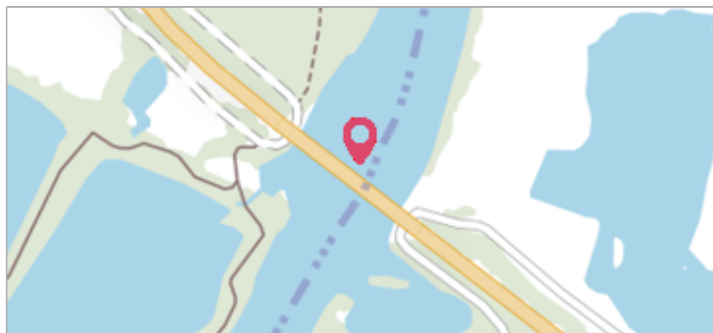
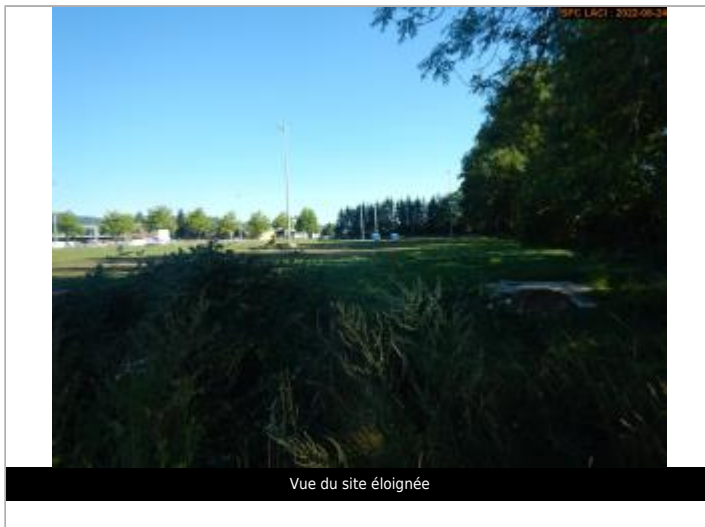
Commentaires : Ce repère de crue se trouve sur le local du stade de Rugby Club du Livradois au niveau de la Rue Marc Seguin. Plus précisément, il se trouve sur l'impasse du Bain des Dames. En 2022, le local a été démantelé et ne figure plus à côté du terrain de sport. Il ne reste que le socle en béton.

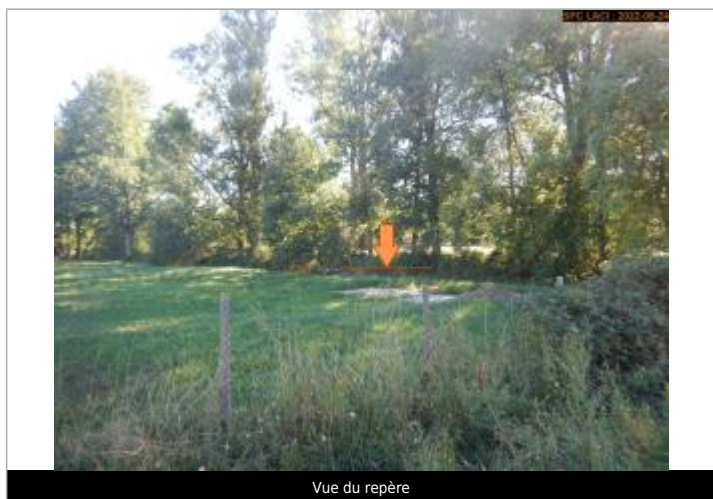
Nature de l'inondation : **Débordement de cours d'eau**Altitude calculée de l'eau : **non déterminé**Nature du repère : **Laisse d'inondation****Commentaires** : Inondé jusqu'à la poignée de la porte (environ 1m)**GÉNÉRAL****Code** : SPC_AL_R_0153_181**Date de mise à jour** :**Auteur** : SPC Allier

MARQUE**Maximum de l'inondation** : Oui**Visibilité** : Oui**État du repère** : Disparu**Pérennité** : Aucune**Repère calculé** : Non**PHEC** : Non**SOURCE DE REPÉRAGE : RECENSEMENT DREAL AUVERGNE -****Type de repérage** : Campagne de terrain post-inondation**Organisme(s)** : SPC Allier**NIVELLEMENT INITIAL****Méthode** : Non renseigné**Commentaires sur le nivellement** : approximatif**Référence nivelée** : Autre type de référence**Description référence du repère** : Autre type de référence**Système altimétrique** : NGF IGN 1969 (système normal)**Différence entre le niveau d'eau et la référence (en m)** : 1.000 m
