Commune : **MEILHAUD****Maison #5**Rivière : **La Couze Pavin****2**Repère(s) sur
le site**GÉNÉRAL****Unité de gestion :** Loire-Allier-Cher-Indre**Code :** SPC_AL_S_0380**Date de mise à jour :** 14/06/2017**Auteur :** SPC Allier

**GÉOLOCALISATION**

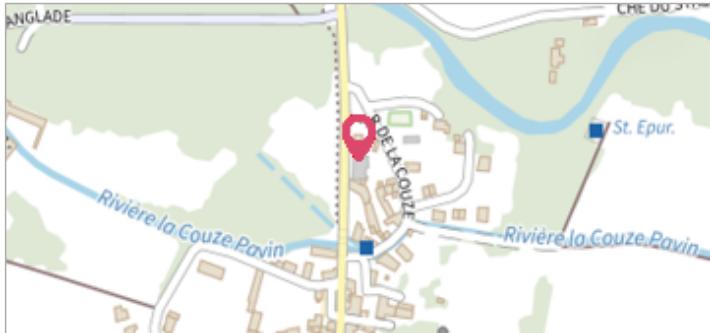
**Janvier 1983**Nature de l'inondation : **Débordement de cours d'eau**Altitude calculée de l'eau : **non déterminé**Nature du repère : **Témoignage oral****Commentaires :** Il y avait 15cm d'eau dans le garage. La digue en rive droite de la Couze Pavin n'existe pas encore.**GÉNÉRAL****Code :** SPC_AL_R_0380_539**Date de mise à jour :****Auteur :** SPC Allier

MARQUE**Maximum de l'inondation :** Oui**Visibilité :** Non renseigné**État du repère :** Non renseigné**Pérennité :** Moyenne**Repère calculé :** Non renseigné**PHEC :** Non renseigné**SOURCE DE REPÉRAGE : RECENSEMENT DREAL AUVERGNE -****Type de repérage :** Campagne de terrain post-inondation**Organisme :** SPC Allier**NIVELLEMENT INITIAL****Méthode :** Non renseigné**Commentaires sur le nivelllement :** approximatif**Référence nivellée :** Autre type de référence**Description référence du repère :** Sol**Système altimétrique :** NGF IGN 1969 (système normal)**Différence entre le niveau d'eau et la référence (en m) :** 0.150 m

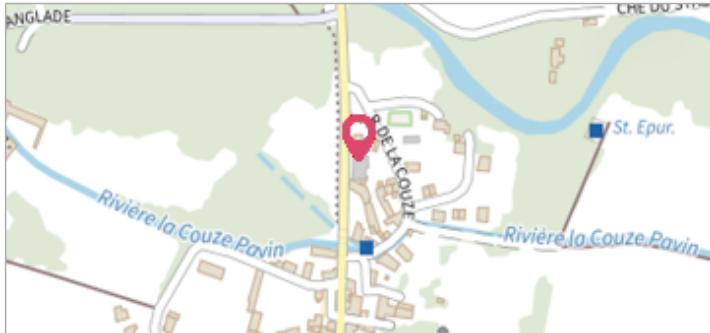
**1982****Nature de l'inondation :** Débordement de cours d'eau**Altitude calculée de l'eau :** non déterminé**Nature du repère :** Témoignage oral**Commentaires :** Il y avait 15cm d'eau dans le garage. La digue en rive droite de la Couze Pavin n'existe pas encore.**GÉNÉRAL****Code :** SPC_AL_R_0380_540**Date de mise à jour :****Auteur :** SPC Allier

MARQUE**Maximum de l'inondation :** Oui**Visibilité :** Non renseigné**État du repère :** Non renseigné**Pérennité :** Moyenne**Repère calculé :** Non renseigné**PHEC :** Non renseigné**SOURCE DE REPÉRAGE : RECENSEMENT DREAL AUVERGNE -****Type de repérage :** Campagne de terrain post-inondation**Organisme :** SPC Allier**NIVELLEMENT INITIAL****Méthode :** Non renseigné**Commentaires sur le nivelllement :** approximatif**Référence nivellée :** Autre type de référence**Description référence du repère :** Sol**Système altimétrique :** NGF IGN 1969 (système normal)**Différence entre le niveau d'eau et la référence (en m) :** 0.150 m
