Commune : **AMBERT**Rivière : **La Dore**

Local du stade de Rugby Club du Livradois

Unité de gestion : Loire-Allier-Cher-Indre**Code :** SPC_AL_S_0153**Date de mise à jour :** 22/12/2022**Auteur :** SPC Allier

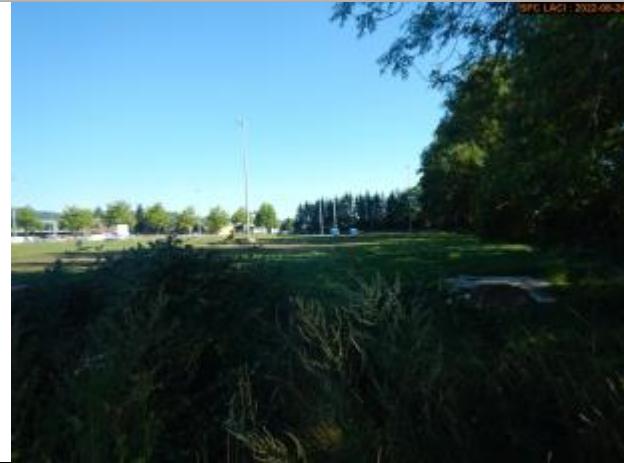
Vue du site éloignée

Commentaires : Ce repère de crue se trouve sur le local du stade de Rugby Club du Livradois au niveau de la Rue Marc Seguin. Plus précisément, il se trouve sur l'impasse du Bain des Dames. En 2022, le local a été démantelé et ne figure plus à côté du terrain de sport. Il ne reste que le socle en béton.

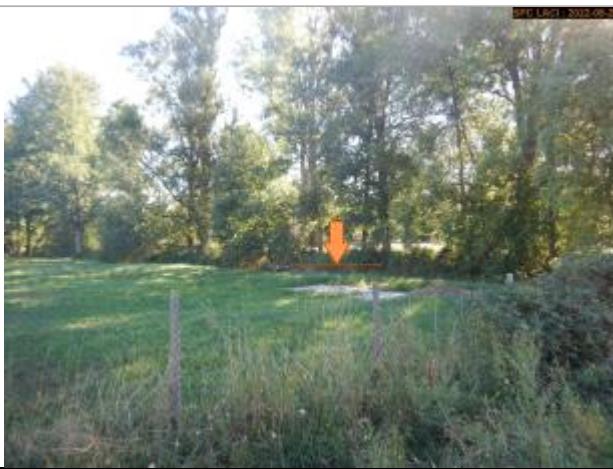
Vue du repère

**18 Mars 1988**Nature de l'inondation : **Débordement de cours d'eau****Commentaires :** Inondé jusqu'à la poignée de la porte (environ 1m)Altitude calculée de l'eau : **non déterminé**Nature du repère : **Laisse d'inondation**

Maximum de l'inondation : Oui**Visibilité :** Oui**État du repère :** Disparu**Pérennité :** Aucune**Repère calculé :** Non**PHEC :** Non
