Commune : **LE CENDRE**Rivière : **L' Auzon**

Stade du Cendre

Code : SPC_AL_S_0368

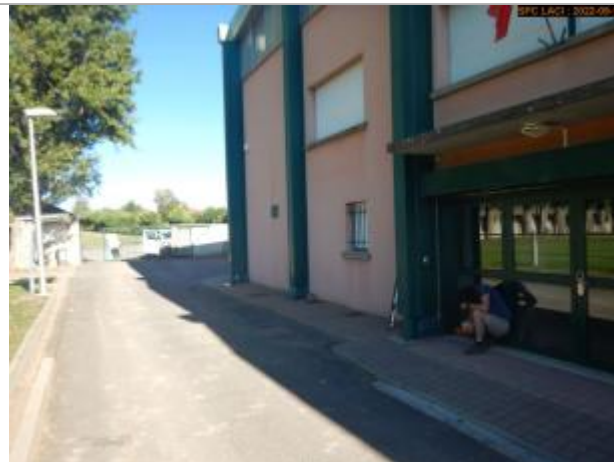
Commentaires : Ce stade de sport se trouve sur l'Avenue de l'Auzon. Plus précisément, le repère se trouve au niveau du gymnase, au niveau de l'entrée principale du premier bâtiment en rentrant dans le complexe sportif et face au stade de football d'entraînement.

Vue du site éloignée

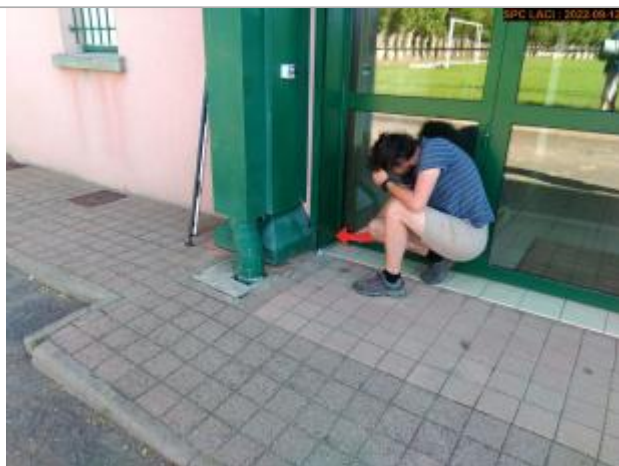
Commentaires : Ce repère de crue est une laisse d'inondation. Lors de la crue, les parquets des salles de sport ont été recouvert de 0.05 m d'eau.

État du repère : Disparu

Vue du repère
