Commune : **BRIGNOLES**Rivière : **Le Caramy****9042 Route de Vins****1** Repère(s) sur le site**GÉNÉRAL****Unité de gestion :** Méditerranée Est**Code :** RepCrue_PACA83_081 **Date de mise à jour :** 16/06/2017**Auteur :** DREAL PACA

**14 janvier 1978**Nature de l'inondation : **Débordement de cours d'eau**Altitude calculée de l'eau : **non déterminé**Nature du repère : **Laisse d'inondation****Commentaires :** 83_Brignoles_Caramy_1978-01_22 Plus d'infos :http://carmen.developpement-durable.gouv.fr/IHM/metadata/PACA/Publication/Marques_Crues/Technique/83_Brignoles_Caramy_1978-01_22.pdf**GÉNÉRAL****Code :** RepCrue_PACA83_081_1**Date de mise à jour :****Auteur :** DREAL PACA

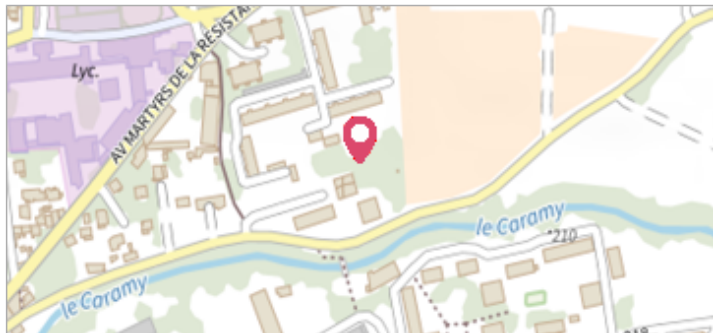
MARQUE**Maximum de l'inondation :** Oui**Visibilité :** Non renseigné**État du repère :** Non renseigné**Pérennité :** Non renseigné**Repère calculé :** Non renseigné**PHEC :** Non renseigné**SOURCE DE REPÉRAGE : REPÈRES DE CRUES ISSUS DU RECENSEMENT MENÉ PAR LA DREAL PACA -****Type de repérage :** Source bibliographique**Organisme(s) :** DREAL Provence-Alpes-Cote d'Azur**NIVELLEMENT INITIAL****Méthode :** Non renseigné**Référence nivelée :** Autre type de référence**Système altimétrique :** NGF IGN 1969 (système normal)**Différence entre le niveau d'eau et la référence (en m) :** 1.500 m
