Commune : AMILLY

## 76 rue du Moulin Charrier

Rivière : Le Loing

### SOURCE DE REPÉRAGE : RELEVÉ DE LAISSES SUITE À LA CRUE DE MAI/JUIN 2016 SUR LE BASSIN DU LOING - 07/06/2016

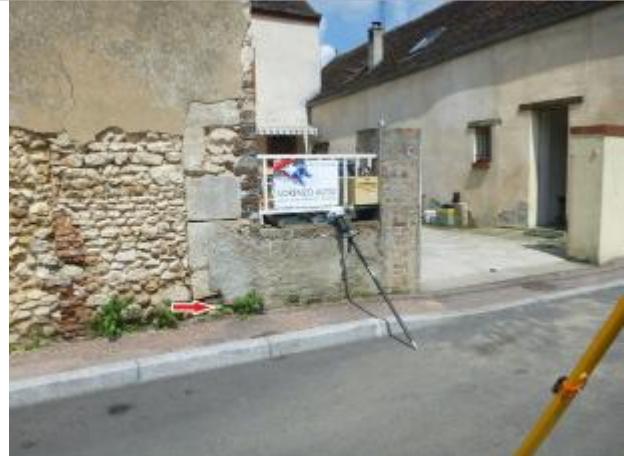
Vue du site - Auteur : Cerema NC Labo de Blois

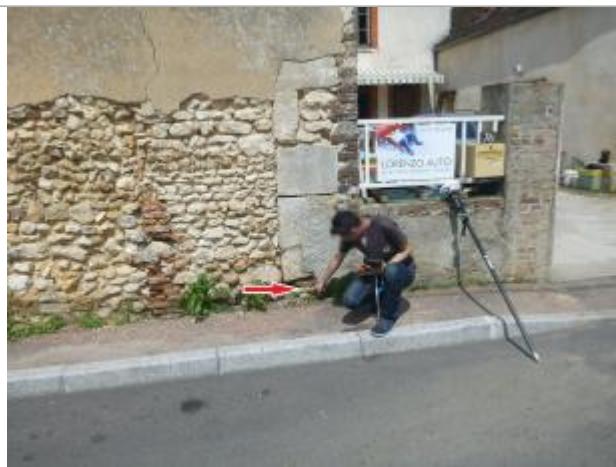
**1<sup>er</sup> Juin 2016**Nature de l'inondation : **Débordement de cours d'eau**Altitude calculée de l'eau : **89.974 m**Nature du repère : **Témoignage oral****Commentaires :** Témoignage d'habitants présents au moment du pic de crue.

**Maximum de l'inondation :** Oui**Visibilité :** Non renseigné**État du repère :** Non renseigné**Pérennité :** Aucune**Repère calculé :** Non renseigné**PHEC :** Non renseigné

Vue de la laisse - Auteur : Cerema NC Labo de Blois
