Commune : MONTARGIS

## Rue de la Quintaine

Rivière : Le Loing

### SOURCE DE REPÉRAGE : RELEVÉ DE LAISSES SUITE À LA CRUE DE MAI/JUIN 2016 SUR LE BASSIN DU LOING - 07/06/2016

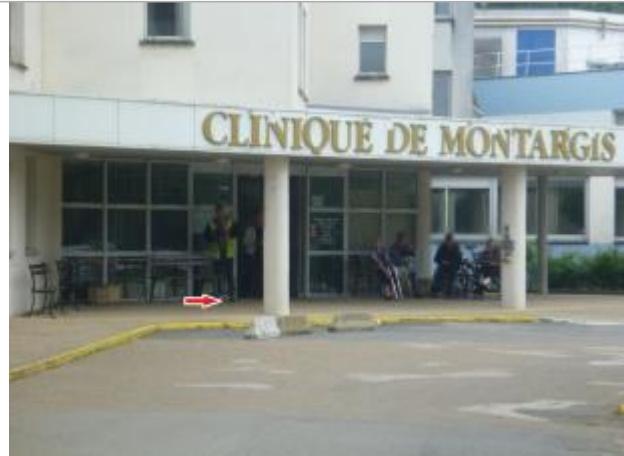
Vue du site - Auteur : Cerema NC Labo de Blois

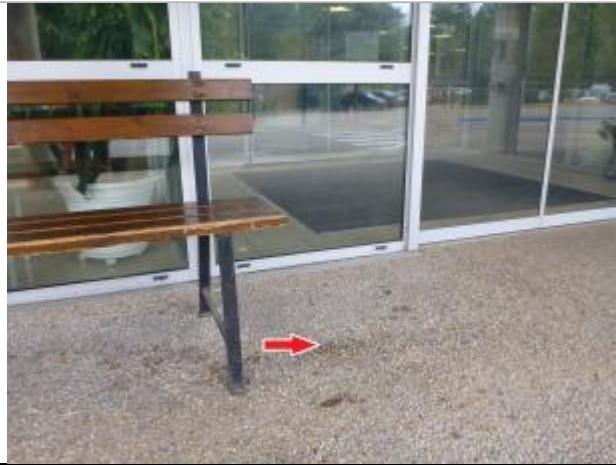
Altitude calculée de l'eau : **85.541 m**

Nature du repère : Limite au sol

Commentaires : Dépôts de végétaux

Vue de la laisse - Auteur : Cerema NC Labo de Blois
