Commune : **CHATEAU-RENARD**

Rivière : **L' Ouanne**

**44 rue du vieux marché #2**

**Unité de gestion :** Seine moyenne-Yonne-Loing  
**Code :** CER\_LO\_16\_S\_183      **Date de mise à jour :** 19/06/2017  
**Auteur :** A. Bontemps - Cerema Normandie-Centre

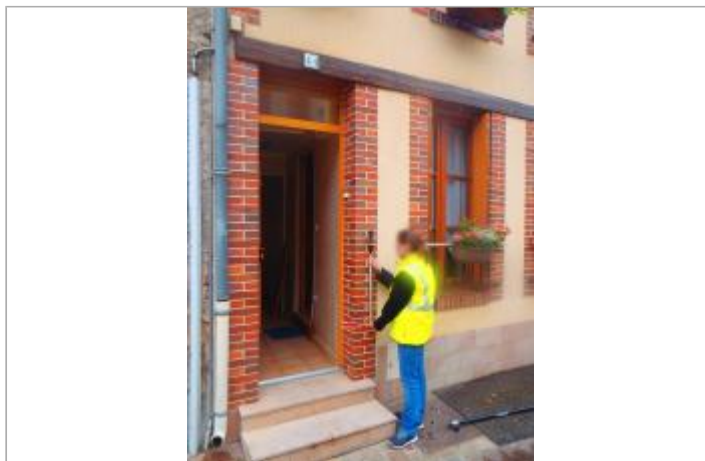
Vue du site - Auteur : Cerema NC Labo de Blois

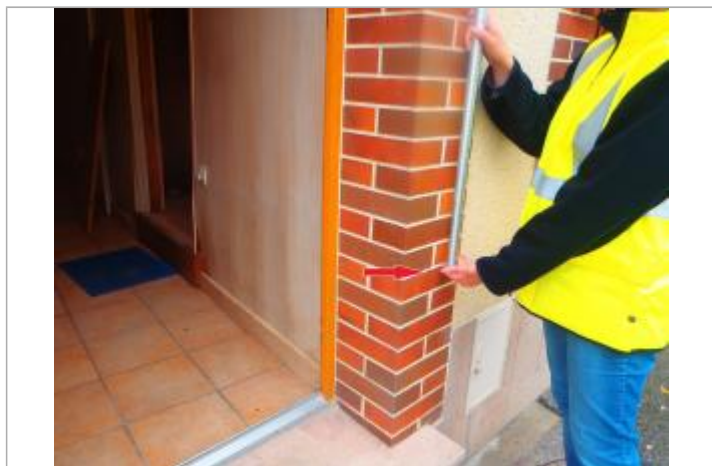
**Commentaires :** Environ 40 cm d'eau dans la maison (marque sur le mur intérieur) + témoignage

**Maximum de l'inondation :** Oui  
**Visibilité :** Non renseigné      **État du repère :** Non renseigné  
**Pérennité :** Aucune      **Repère calculé :** Non renseigné  
**PHEC :** Non renseigné

Vue de la laisse - Auteur : Cerema NC Labo de Blois
