Commune : <b>SAINT-MARCEL-SUR-AUDE</b>	Rivière : <b>L' Aude</b>
<b>4 Rue du mail</b>		
<b>Commentaires</b> : A 40 m au sud-ouest de la d.607. (L'adresse du titre est obtenue par croisement entre la BD Adresse et les coordonnées du site)	<b>1</b> Repère(s) sur le site

<b>GÉNÉRAL</b>	
<b>Unité de gestion</b> : Méditerranée Ouest	<b>Date de mise à jour</b> : 30/06/2017
<b>Code</b> : IGN_S_Z'.D.R3-267	<b>Auteur</b> : IGN

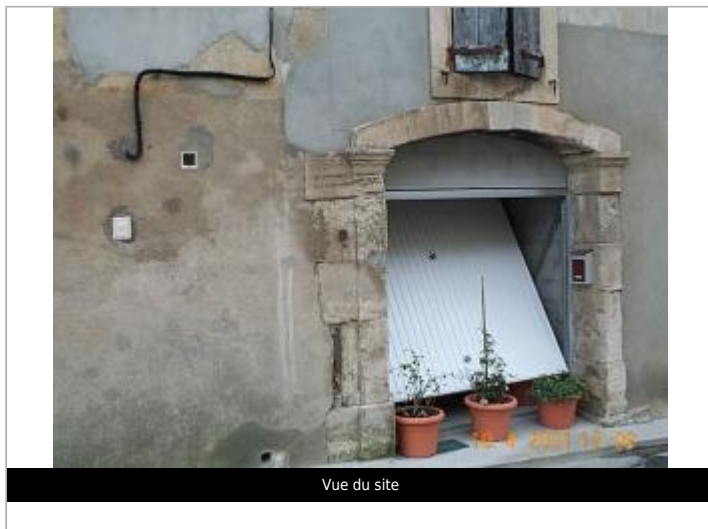
<b>Octobre 1891</b>	<b>Altitude calculée de l'eau</b> : <b>18.622 m</b>
	<b>Nature de l'inondation</b> : <b>Débordement de cours d'eau</b>	<b>Nature du repère</b> : <b>Plaque</b>
<b>Commentaires</b> : Maison, jambage nord-est de la porte du mur de façade nord-ouest, face rue

<b>MARQUE</b>	
<b>Maximum de l'inondation</b> : Oui	<b>Visibilité</b> : Non renseigné <b>État du repère</b> : Bon
<b>Pérennité</b> : Non renseigné	<b>Repère calculé</b> : Non renseigné
<b>PHEC</b> : Non renseigné

<b>NIVELLEMENT INITIAL</b>	
<b>Méthode</b> : Non renseigné	
<b>Organisme</b> : IGN	
<b>Commentaires sur le nivellement</b> : A 0.37 m de l'ouverture, à 1.75 m au-dessus du trottoir	
<b>Référence nivelée</b> : Marque d'inondation	
<b>Système altimétrique</b> : NGF IGN 1969 (système normal)	
<b>Altitude de la référence (en m)</b> : 18.622 m	
<b>Altitude calculée de l'eau (en m)</b> : 18.622 m
