Commune : **BAGARD**

Rivière : **Le ruisseau de Carriol****1**

GÉNÉRAL**Unité de gestion :** Grand Delta**Code :** NOE_S_13**Date de mise à jour :** 01/09/2017**Auteur :** NOE

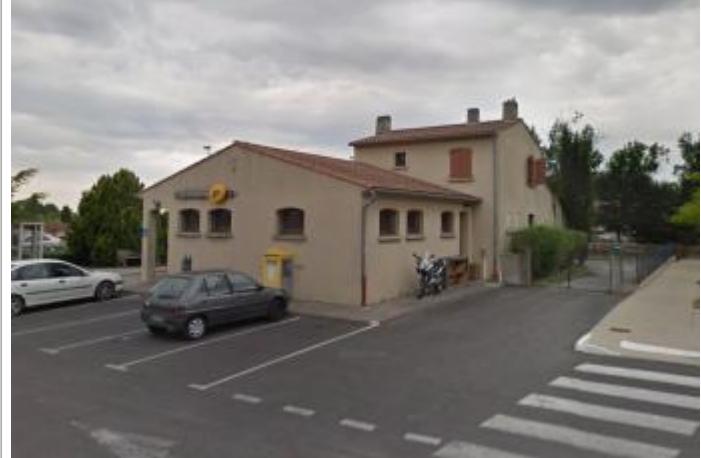
Vue du site

Commentaires : Kiosque derrière la poste

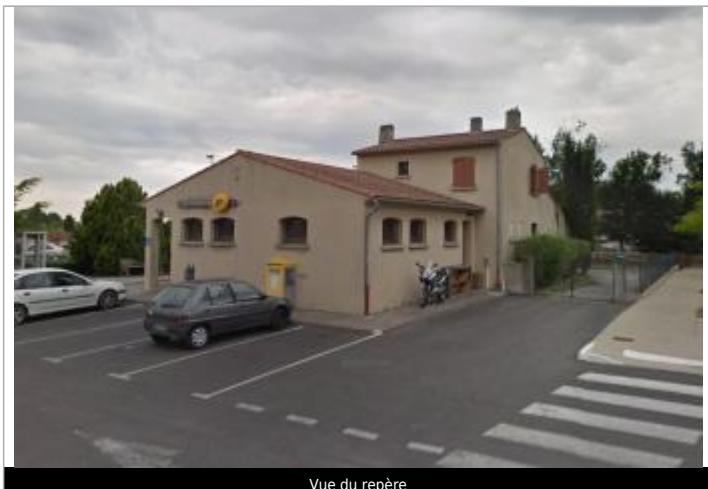
Vue du repère

Nature de l'inondation : **Débordement de cours d'eau**Nature du repère : **Repère normalisé (décret n°2005-233)****Commentaires :** Le niveau d'eau à cet endroit nous a été donné d'après les observations de M. le Maire. L'eau serait montée à 20 - 30 cm par rapport au bas de la dalle du kiosque- pose CA Alès - plus d'informations : https://infogeo.gard.fr/Territoire/Fichiers/NOE/Reperes_fiches/13.pdf**GÉNÉRAL****Code :** NOE_R_13_1**Date de mise à jour :****Auteur :** NOE

MARQUE**Maximum de l'inondation :** Oui**Visibilité :** Oui**Pérennité :** Longue**PHEC :** Non renseigné**État du repère :** Bon**Repère calculé :** Non renseigné**SOURCE DE REPÉRAGE : RECENSEMENT DES REPÈRES DE CRUES PRÉSENTS SUR LE DÉPARTEMENT DU GARD RÉALISÉ PAR L'OBSERVATOIRE DU RISQUE INONDATION -****Type de repérage :** Source bibliographique**Organisme :** Observatoire du risque inondation du département du Gard NOE
