Commune : **BAGARD**Rivière : **Le ruisseau de Carriol****Place de la Mairie****Commentaires** : Kiosque derrière la poste**1** Repère(s) sur le site**GÉNÉRAL****Unité de gestion** : Grand Delta**Code** : NOE_S_13**Date de mise à jour** : 01/09/2017**Auteur** : NOE

GÉOLOCALISATION**Coordonnées WGS84** : X: 4.05290300 / Y: 44.07322100**Coordonnées RGF93 (Lambert 93)** X: 784338.36 / Y: 6331031.02**Coordonnées RGF93 (ETRS89)** : X: 4.052903 / Y: 44.073221**Code Hydro**: V7150740**Rive de référence**: Non renseigné

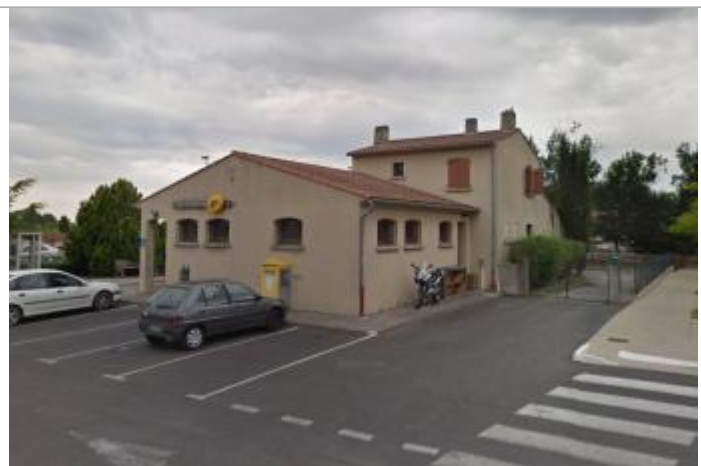
Vue du repère

**Septembre 2002**Nature de l'inondation : **Débordement de cours d'eau**Nature du repère : **Repère normalisé (décret n°2005-233)****Commentaires** : Le niveau d'eau à cet endroit nous a été donné d'après les observations de M. le Maire. L'eau serait montée à 20 - 30 cm par rapport au bas de la dalle du kiosque- pose CA Alès - plus d'informations : https://infogeo.gard.fr/Territoire/Fichiers/NOE/Reperes_fiches/13.pdf**GÉNÉRAL****Code** : NOE_R_13_1**Date de mise à jour** :**Auteur** : NOE

MARQUE**Maximum de l'inondation** : Oui**Visibilité** : Oui**État du repère** : Bon**Pérennité** : Longue**Repère calculé** : Non renseigné**PHEC** : Non renseigné**SOURCE DE REPÉRAGE** : RECENSEMENT DES REPÈRES DE CRUES PRÉSENTS SUR LE DÉPARTEMENT DU GARD RÉALISÉ PAR L'OBSERVATOIRE DU RISQUE INONDATION -**Type de repérage** : Source bibliographique**Organisme(s)** : Observatoire du risque inondation du département du Gard NOE
