Commune : **TRESQUES**Rivière : **La Tave**

Salle des fêtes - impasse du stade

GÉNÉRAL**Unité de gestion :** Grand Delta**Code :** NOE_S_128**Auteur :** NOE**Date de mise à jour :** 06/09/2017

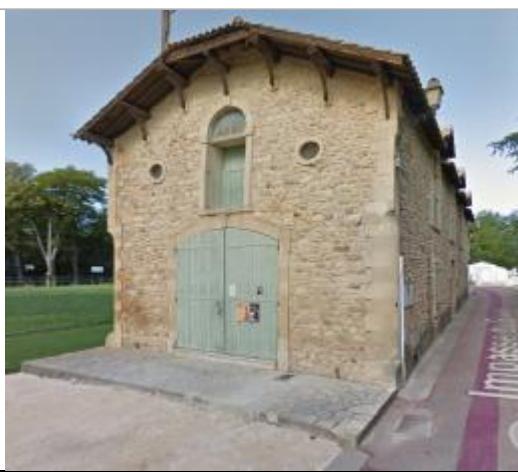
Vue du repère

**Novembre 1989**Nature de l'inondation : **Débordement de cours d'eau**Nature du repère : **Non renseigné****Commentaires :** Mur extérieur + intérieur - pose SMAB Cèze 2016, enquête AB Cèze - plus d'informations : https://infogeo.gard.fr/Territoire/Fichiers/NOE/Repères_fiches/128.pdf**GÉNÉRAL****Code :** NOE_R_128_1**Date de mise à jour :****Auteur :** NOE

MARQUE**Maximum de l'inondation :** Oui**Visibilité :** Non renseigné**État du repère :** Non renseigné**Pérennité :** Non renseigné**Repère calculé :** Non renseigné**PHEC :** Non renseigné**SOURCE DE REPÉRAGE : RECENSEMENT DES REPÈRES DE CRUES PRÉSENTS SUR LE DÉPARTEMENT DU GARD RÉALISÉ PAR L'OBSERVATOIRE DU RISQUE INONDATION -****Type de repérage :** Source bibliographique**Organisme :** Observatoire du risque inondation du département du Gard NOE

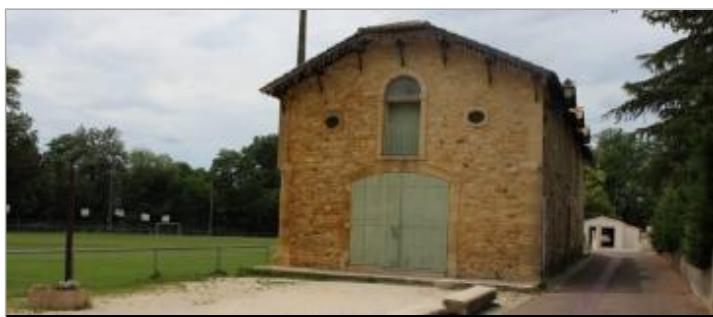
Vue du repère

**9 Septembre 2002**Nature de l'inondation : **Débordement de cours d'eau**Altitude calculée de l'eau : **76.04 m**Nature du repère : **Repère normalisé (décret n°2005-233)****Commentaires :** Mur extérieur + intérieur - pose SMAB Cèze 2016, enquête AB Cèze - plus d'informations : https://infogeo.gard.fr/Territoire/Fichiers/NOE/Repères_fiches/128.pdf

Maximum de l'inondation : Oui**Visibilité :** Oui**Pérennité :** Longue**PHEC :** Non renseigné**État du repère :** Bon**Repère calculé :** Non renseigné

Méthode : Non renseigné**Commentaires sur le nivelllement :** Opsidia Méditerranée**Référence nivellée :** Autre type de référence**Système altimétrique :** NGF IGN 1969 (système normal)**Altitude de la référence (en m) :** 74.640 m**Différence entre le niveau d'eau et la référence (en m) :** 1.400 m**Altitude calculée de l'eau (en m) :** 76.04
