Commune : **SOMMIERES**Rivière : **Le Vidourle****23 Rue Caudas****Commentaires** : Sur la facade**1**

GÉNÉRAL**Unité de gestion** : Grand Delta**Code** : NOE_S_379**Date de mise à jour** : 01/09/2017**Auteur** : NOE

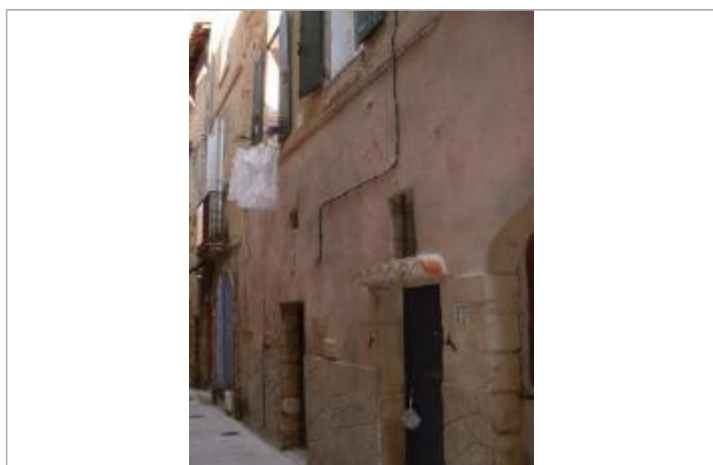
Vue du repère

**9 septembre 2002**Altitude calculée de l'eau : **non déterminé**Nature de l'inondation : **Débordement de cours d'eau**Nature du repère : **Plaque****Commentaires** : Mur - ancien repère SIAV - plus d'informations : https://infogeo.gard.fr/Territoire/Fichiers/NOE/Reperes_fiches/379.pdf**GÉNÉRAL****Code** : NOE_R_379_1**Date de mise à jour** :**Auteur** : NOE

MARQUE**Maximum de l'inondation** : Oui**Visibilité** : Non renseigné**État du repère** : Bon**Pérennité** : Longue**Repère calculé** : Non renseigné**PHEC** : Non renseigné**SOURCE DE REPÉRAGE : RECENSEMENT DES REPÈRES DE CRUES PRÉSENTS SUR LE DÉPARTEMENT DU GARD RÉALISÉ PAR L'OBSERVATOIRE DU RISQUE INONDATION -****Type de repérage** : Source bibliographique**Organisme(s)** : Observatoire du risque inondation du département du Gard NOE**NIVELLEMENT INITIAL - 26/05/2004****Méthode** : Non renseigné**Commentaires sur le nivellement** : Syndicat mixte interdépartemental d'aménagement et de mise en valeur du Vidourle et de ses affluents**Référence nivelée** : Autre type de référence**Description référence du repère** : Sol**Système altimétrique** : NGF IGN 1969 (système normal)**Différence entre le niveau d'eau et la référence (en m)** : 4.000 m
