Commune : SOMMIERES

23 Rue Caudas

Rivière : Le Vidourle

GÉNÉRAL**Unité de gestion :** Grand Delta**Code :** NOE_S_379**Auteur :** NOE**Date de mise à jour :** 01/09/2017

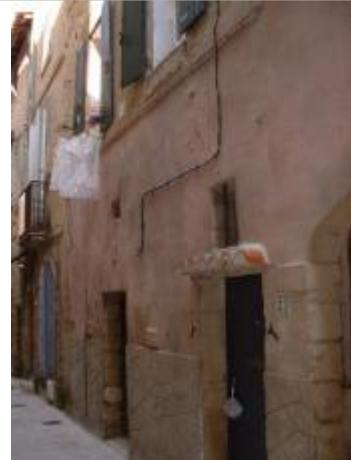
Vue du site

Commentaires : Sur la facade

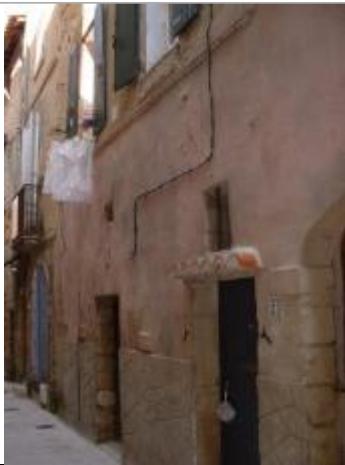
Vue du repère

**9 Septembre 2002**Nature de l'inondation : **Débordement de cours d'eau**Altitude calculée de l'eau : **non déterminé**Nature du repère : **Plaque****Commentaires :** Mur - ancien repère SIAV - plus d'informations : https://infogeogard.fr/Territoire/Fichiers/NOE/Repères_fiches/379.pdf**GÉNÉRAL****Code :** NOE_R_379_1**Date de mise à jour :****Auteur :** NOE

MARQUE**Maximum de l'inondation :** Oui**Visibilité :** Non renseigné**État du repère :** Bon**Pérennité :** Longue**Repère calculé :** Non renseigné**PHEC :** Non renseigné
