Commune : **LIMOUX****C R 134 Propriété**

Rivière : **L' Aude****2**

Code : DDTM11_S_137

Code : DDTM11_R_137_1

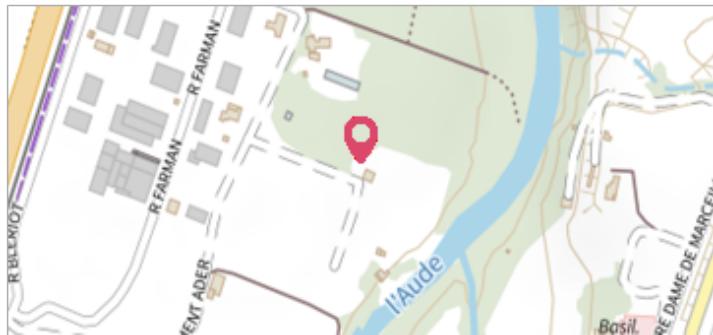
Vue du site

Commentaires : Flassian Est

Commentaires : Façade Est - rive gauche. repères situés dans anciens clapiers - Aude . Date d'enquête : 02/08/2002

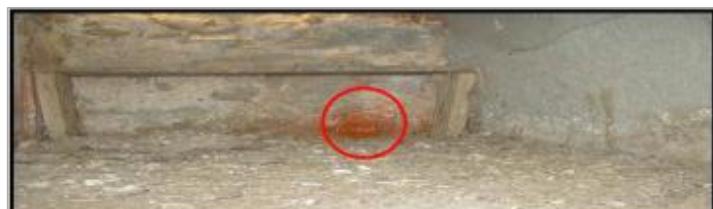
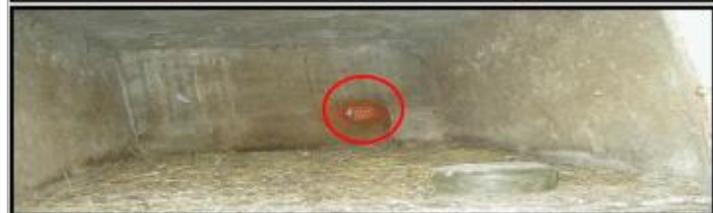
Vue du repère

**25 Octobre 1891**Nature de l'inondation : **Débordement de cours d'eau**Altitude calculée de l'eau : **non déterminé**Nature du repère : **Plaque**

Différence entre le niveau d'eau et la référence (en m) : 2.000 m

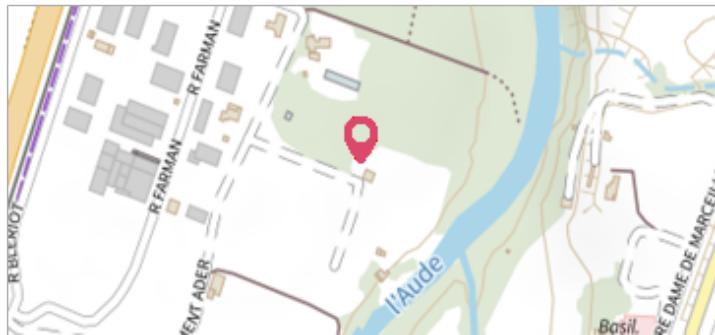
Vue du site

Commentaires : Flassian Est

Commentaires : Façade Est - rive gauche. Date d'enquête : 02/08/2002

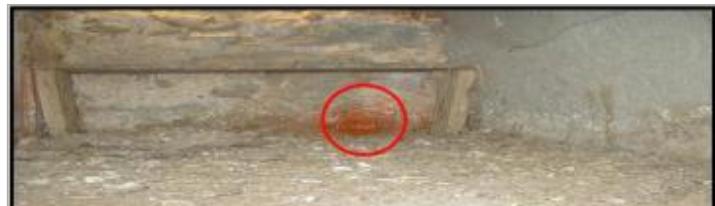
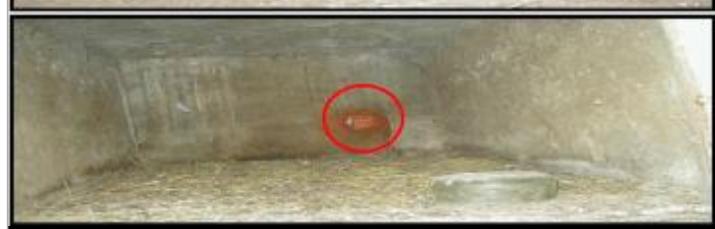
**1^{er} Août 1872**Nature de l'inondation : **Débordement de cours d'eau**Altitude calculée de l'eau : **non déterminé**Nature du repère : **Plaque**

Différence entre le niveau d'eau et la référence (en m) : 1.000 m
