Commune : **LIMOUX** | Rivière : **L' Aude**

**C R 134 Propriété**

Commentaires : Flassian Est

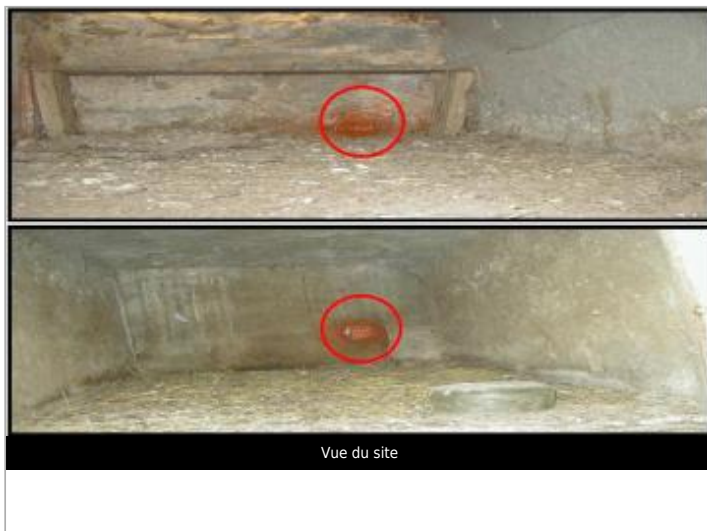
**25 Octobre 1891**      Altitude calculée de l'eau : **non déterminé**

Nature de l'inondation : **Débordement de cours d'eau**      Nature du repère : **Plaque**

Commentaires : Façade Est - rive gauche. repères situés dans anciens clapiers - Aude . Date d'enquete : 02/08/2002

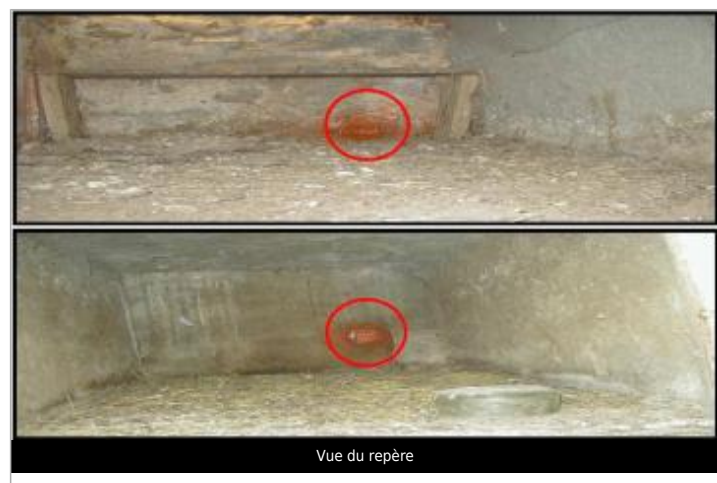
Maximum de l'inondation : Oui  
 Visibilité : Non renseigné      État du repère : Non renseigné  
 Pérennité : Non renseigné      Repère calculé : Non renseigné  
 PHEC : Non renseigné

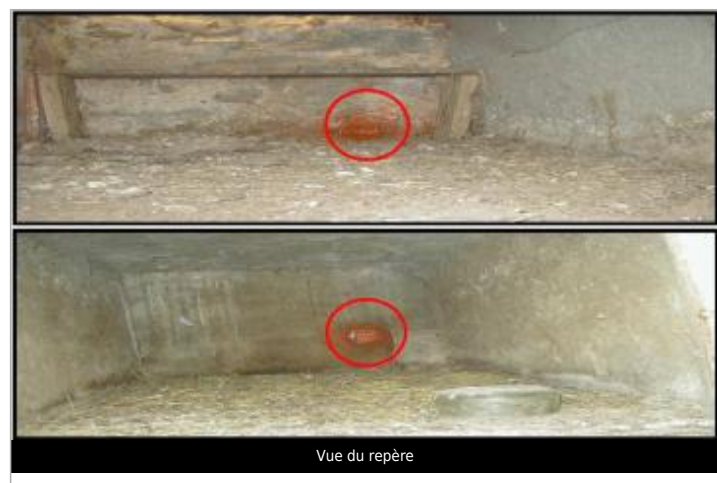
**1<sup>er</sup> Août 1872**      Altitude calculée de l'eau : **non déterminé**

Nature de l'inondation : **Débordement de cours d'eau**      Nature du repère : **Plaque**

Commentaires : Façade Est - rive gauche. Date d'enquete : 02/08/2002

Maximum de l'inondation : Oui  
 Visibilité : Non renseigné      État du repère : Non renseigné  
 Pérennité : Non renseigné      Repère calculé : Non renseigné  
 PHEC : Non renseigné
