Commune : PEYRIAC-MINERVOIS

Rivière : L' Argent-Double

Chemin de service vignes parcelle N° 241

SOURCE DE REPÉRAGE : RECENSEMENT DES REPÈRES DE CRUES SUR LE DÉPARTEMENT DE L'AUDE, RÉALISÉ PAR LA DDTM11 -

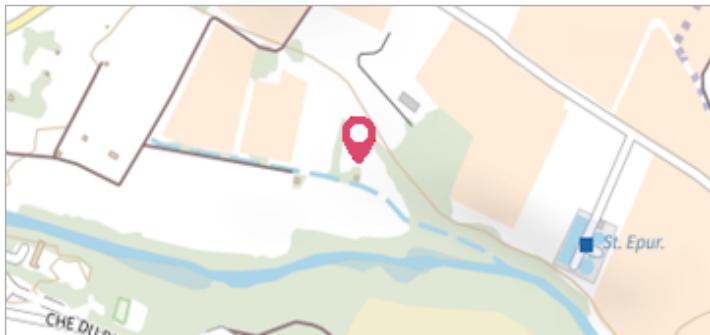
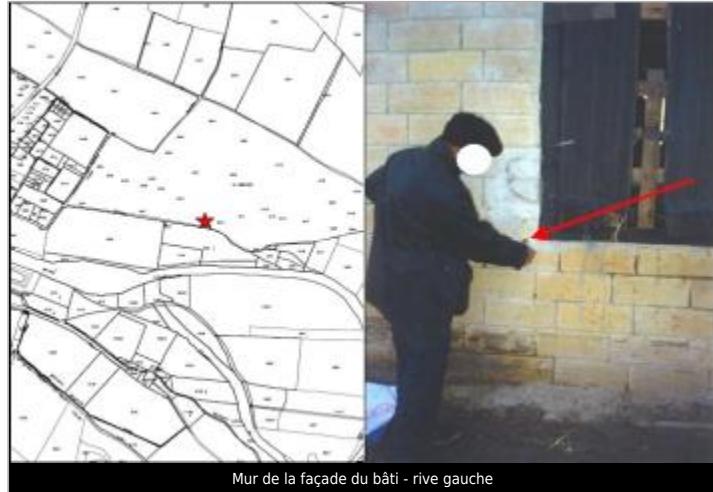
Mur de la façade du bâti - rive gauche

Commentaires : Mur de la façade du bâti - rive gauche. 0,10 m. mesuré du bas cadre de fenêtre de l'écurie - Date d'enquête : 24/11/1999

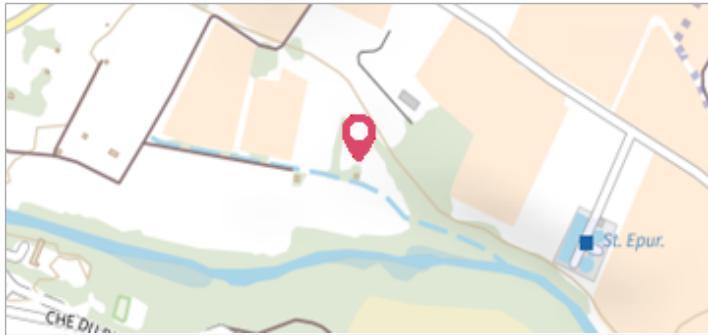
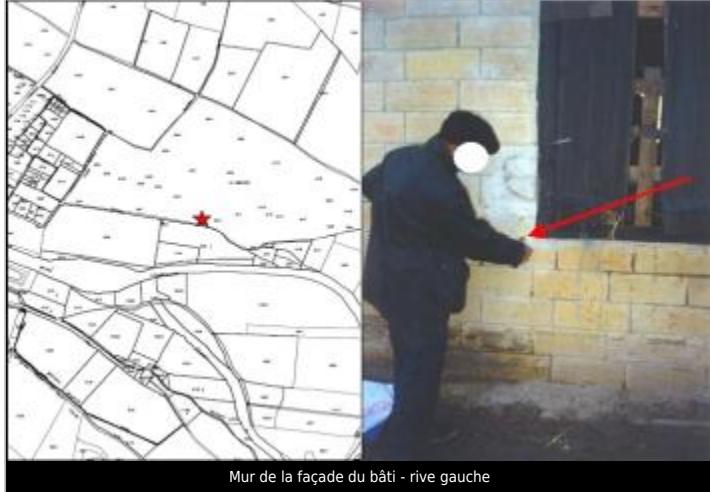
Mur de la façade du bâti - rive gauche

**15 Octobre 2018**Nature de l'inondation : **Débordement de cours d'eau**Nature du repère : **Laisse d'inondation**
