Commune : LIMOUX

Rivière : L' Aude

**Avenue Camille Bouche****Commentaires** : Les Religieuses - micro centrale**3** Repère(s) sur le site**GÉNÉRAL****Unité de gestion** : Méditerranée Ouest**Code** : DDTM11\_S\_441**Date de mise à jour** : 19/01/2018**Auteur** : DDTM 11

**Avenue Camille Bouche**

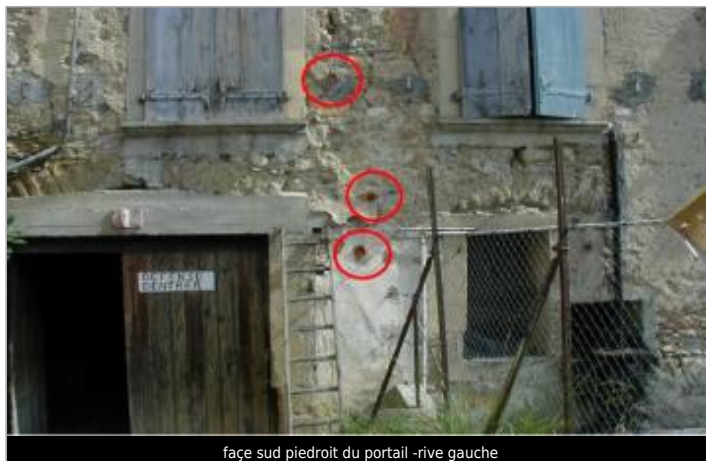
façade sud piedroit du portail -rive gauche

**27 septembre 1992**Altitude calculée de l'eau : **164.81 m**Nature de l'inondation : **Débordement de cours d'eau**Nature du repère : **Non renseigné****Commentaires** : Face sud piedroit du portail rive gauche. influence crue de la Sals. Date d'enquete : 13/09/2002**GÉNÉRAL****Code** : DDTM11\_R\_441\_2**Date de mise à jour** :**Auteur** : DDTM 11

**MARQUE****Maximum de l'inondation** : Oui**Visibilité** : Non renseigné**État du repère** : Non renseigné**Pérennité** : Non renseigné**Repère calculé** : Non renseigné**PHEC** : Non renseigné**SOURCE DE REPÉRAGE : RECENSEMENT DES REPÈRES DE CRUES SUR LE DÉPARTEMENT DE L'AUDE, RÉALISÉ PAR LA DDTM11 -****Type de repérage** : Source bibliographique**Organisme(s)** : DDTM 11**NIVELLEMENT INITIAL****Méthode** : Non renseigné**Référence nivelée** : Autre type de référence**Système altimétrique** : NGF IGN 1969 (système normal)**Altitude de la référence (en m)** : 162.480 m**Différence entre le niveau d'eau et la référence (en m)** : 2.330 m**Altitude calculée de l'eau (en m)** : 164.81

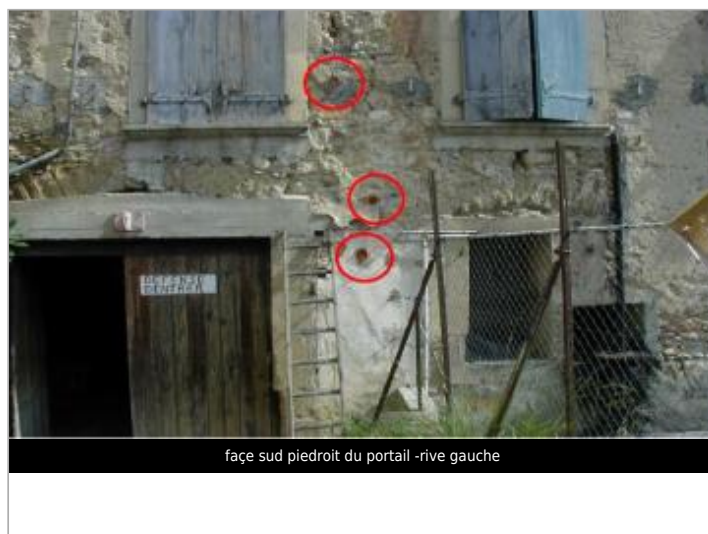
**25 octobre 1891**      Altitude calculée de l'eau : **166.57 m**

**Commentaires** : Face sud piedroit du portail rive gauche. Aude. Date d'enquete : 04/07/2002

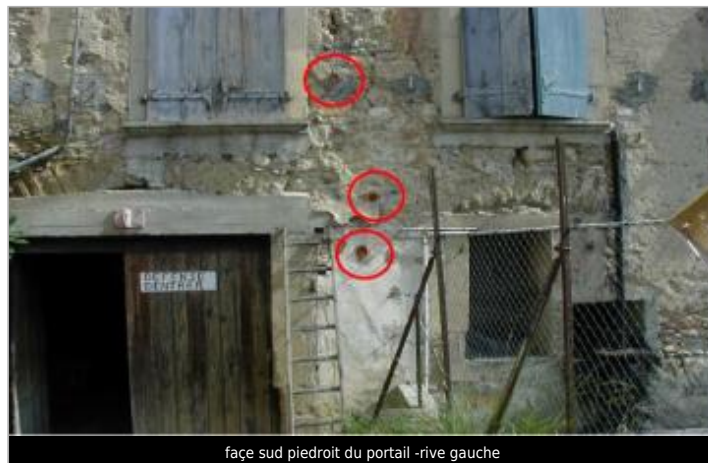
façade sud piedroit du portail -rive gauche

**1er août 1872** Altitude calculée de l'eau : **non déterminé**

**Commentaires :** Face sud piedroit du portail rive gauche. Aude. Date d'enquete : 24/07/2002

**Méthode :** Non renseigné  
**Référence nivelée :** Autre type de référence  
**Système altimétrique :** NGF IGN 1969 (système normal)  
**Différence entre le niveau d'eau et la référence (en m) :** 2.810 m
