Commune : COUIZA

Rivière : La Sals

## Angle impasse Condamine/Avenue des Corbières

Code : DDTM11\_S\_566

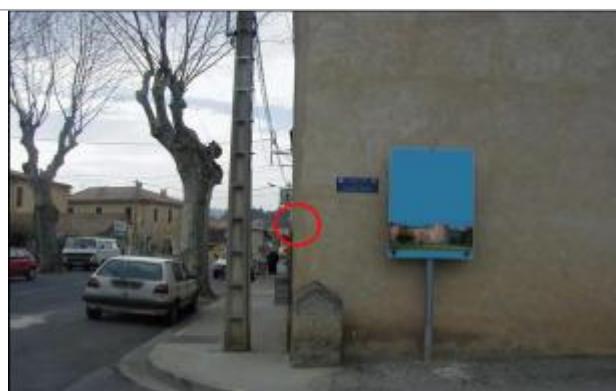
Vue du repère

Altitude calculée de l'eau : **229.34 m**

Nature du repère : Marque peinture ou encre

Commentaires : Angle mur - rive droite. marque rouge M 6 . Date d'enquête : 04/12/2001
