Commune : **COUIZA**Rivière : **La Sals****Angle impasse Condamine/Avenue des Corbières**

1 Repère(s) sur le site**GÉNÉRAL**

Code : DDTM11_S_566

SOURCE DE REPÉRAGE : RECENSEMENT DES REPÈRES DE CRUES SUR LE DÉPARTEMENT DE L'AUDE, RÉALISÉ PAR LA DDTM11 -

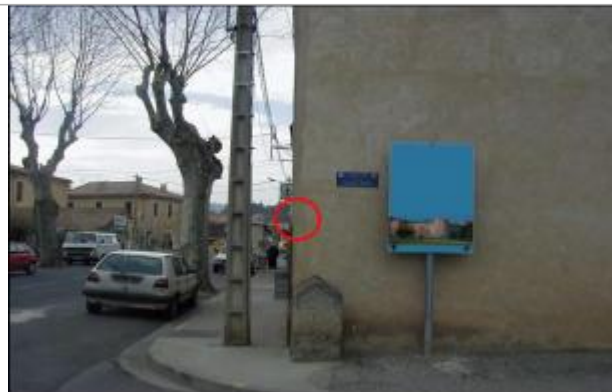
Vue du site

Commentaires : Condamine

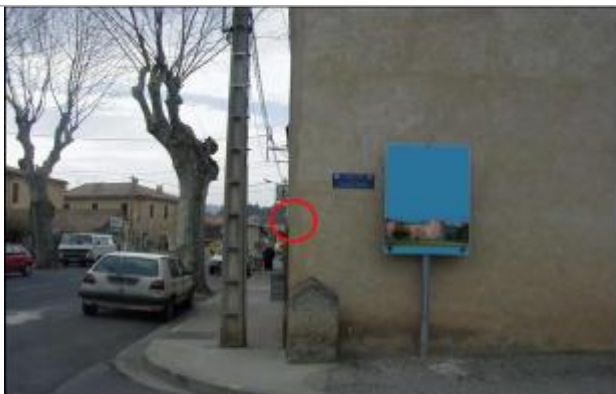
Vue du repère

**27 septembre 1992**Nature de l'inondation : **Débordement de cours d'eau**Altitude calculée de l'eau : **229.34 m**Nature du repère : **Marque peinture ou encre**

Commentaires : Angle mur - rive droite. marque rouge M 6 . Date d'enquete : 04/12/2001

Différence entre le niveau d'eau et la référence (en m) : 1.900 m

Altitude calculée de l'eau (en m) : 229.34
