Commune : **CAILLA** | Rivière : **Le Rebenty**

Pont de la RD 107 RD 107 - PR 34+160

2 Repère(s) sur le site

Unité de gestion : Méditerranée Ouest
 Code : DDTM11_S_680 Date de mise à jour : 08/09/2017
 Auteur : DDTM 11

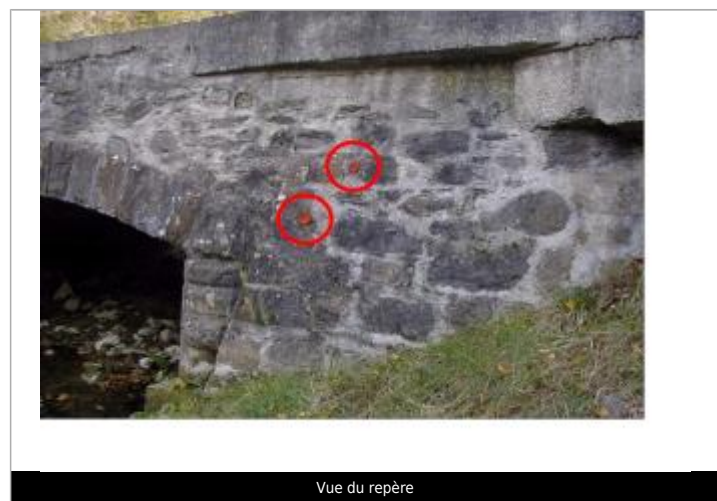
Code : DDTM11_R_680_1 Date de mise à jour : 19/02/2018
 Auteur : DDTM 11

17 octobre 1940 Altitude calculée de l'eau : **non déterminé**

Nature de l'inondation : **Débordement de cours d'eau** Nature du repère : **Plaque**

Commentaires : Culée gauche - aval. Pont de la rd 107 . Date d'enquete : 07/11/2001

Maximum de l'inondation : Oui
 Visibilité : Non renseigné État du repère : Non renseigné
 Pérennité : Non renseigné Repère calculé : Non renseigné
 PHEC : Non renseigné

Méthode : Non renseigné
 Référence nivelée : Autre type de référence
 Système altimétrique : NGF IGN 1969 (système normal)
 Différence entre le niveau d'eau et la référence (en m) : 1.340 m

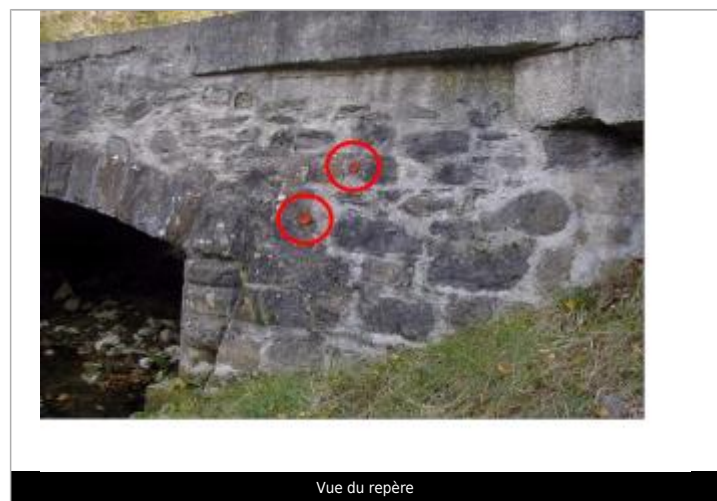
Code : DDTM11_R_680_2 Date de mise à jour : 24/04/2018
 Auteur : DDTM 11

13 septembre 1963 Altitude calculée de l'eau : **non déterminé**

Nature de l'inondation : **Débordement de cours d'eau** Nature du repère : **Plaque**

Commentaires : Culée gauche - aval. pont de la RD 107 sur ruisseau de la Pinouse. Date d'enquete : 07/11/2001

Maximum de l'inondation : Oui
 Visibilité : Non renseigné État du repère : Non renseigné
 Pérennité : Non renseigné Repère calculé : Non renseigné
 PHEC : Non renseigné

Méthode : Non renseigné
 Référence nivelée : Autre type de référence
 Système altimétrique : NGF IGN 1969 (système normal)
 Différence entre le niveau d'eau et la référence (en m) : 1.660 m
