Commune : **CARCASSONNE**Rivière : **L' Aude****Magasin de l'ancienne tannerie****Commentaires :** La Fleche**2** Repère(s) sur le site**GÉNÉRAL****Unité de gestion :** Méditerranée Ouest**Code :** DDTM11_S_870**Date de mise à jour :** 08/09/2017**Auteur :** DDTM 11

Commune : **CARCASSONNE**Rivière : **L' Aude****Magasin de l'ancienne tannerie****Commentaires** : La Fleche**2**

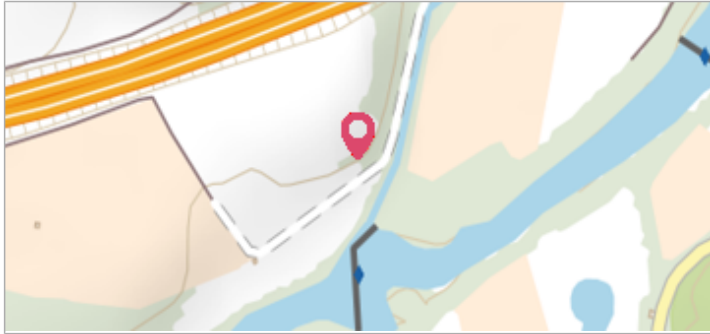
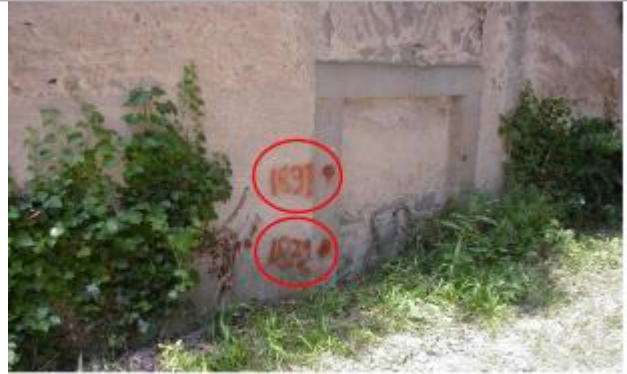
Vue du site

**1^{er} Août 1872**Altitude calculée de l'eau : **113.7 m**Nature de l'inondation : **Débordement de cours d'eau**Nature du repère : **Marque peinture ou encre****Commentaires :** Façade Est - rive gauche. repère endommagé . Date d'enquete : 01/06/2000**GÉNÉRAL****Code :** DDTM11_R_870_1**Date de mise à jour :****Auteur :** DDTM 11

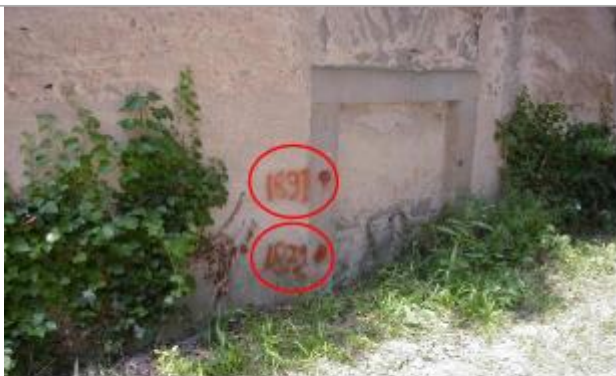
Vue du repère

MARQUE**Maximum de l'inondation :** Oui**Visibilité :** Non renseigné**État du repère :** Non renseigné**Pérennité :** Non renseigné**Repère calculé :** Non renseigné**PHEC :** Non renseigné**SOURCE DE REPÉRAGE : RECENSEMENT DES REPÈRES DE CRUES SUR LE DÉPARTEMENT DE L'AUDE, RÉALISÉ PAR LA DDTM11 -****Type de repérage :** Source bibliographique**Organisme :** DDTM 11**NIVELLEMENT INITIAL****Méthode :** Non renseigné**Référence nivelée :** Autre type de référence**Système altimétrique :** NGF IGN 1969 (système normal)**Altitude de la référence (en m) :** 113.290 m**Différence entre le niveau d'eau et la référence (en m) :** 0.410 m**Altitude calculée de l'eau (en m) :** 113.7

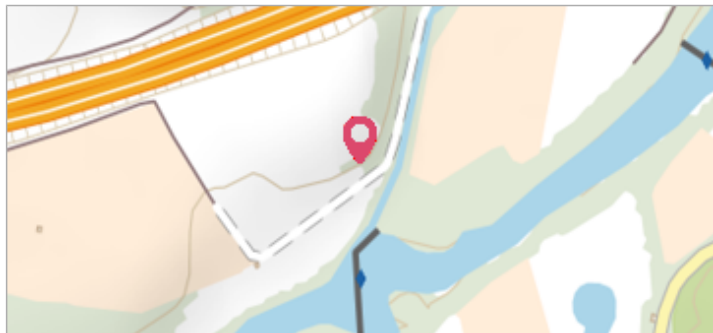
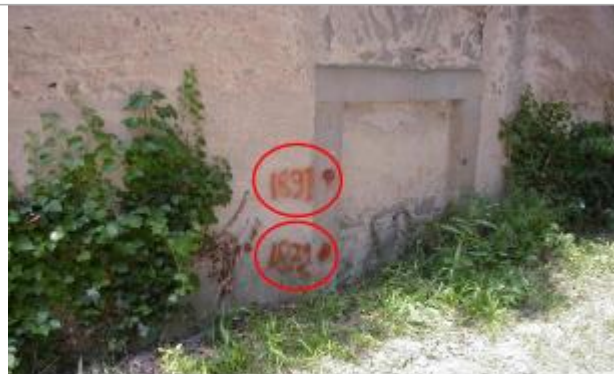
Vue du site

**25 Octobre 1891**Altitude calculée de l'eau : **114.214 m**Nature de l'inondation : **Débordement de cours d'eau**Nature du repère : **Marque peinture ou encre****Commentaires** : Façade Est - rive gauche. bâtiment en ruines . Date d'enquete : 20/06/2001**GÉNÉRAL****Code** : DDTM11_R_870_2**Date de mise à jour** :**Auteur** : DDTM 11

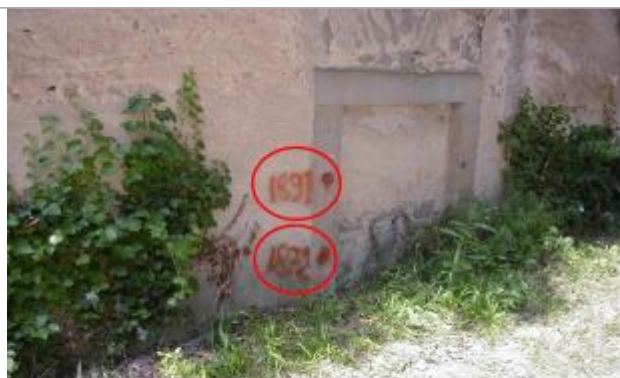
Vue du repère

MARQUE**Maximum de l'inondation** : Oui**Visibilité** : Non renseigné**État du repère** : Non renseigné**Pérennité** : Non renseigné**Repère calculé** : Non renseigné**PHEC** : Non renseigné**SOURCE DE REPÉRAGE : RECENSEMENT DES REPÈRES DE CRUES SUR LE DÉPARTEMENT DE L'AUDE, RÉALISÉ PAR LA DDTM11 -****Type de repérage** : Source bibliographique**Organisme** : DDTM 11**NIVELLEMENT INITIAL****Méthode** : Non renseigné**Référence nivelée** : Autre type de référence**Système altimétrique** : NGF IGN 1969 (système normal)**Altitude de la référence (en m)** : 113.274 m**Différence entre le niveau d'eau et la référence (en m)** : 0.940 m**Altitude calculée de l'eau (en m)** : 114.214
