Commune : CEPIE

RD 118 PR 55 + 000

Rivière : L' Aude

Commentaires : Domaine de l'Horte

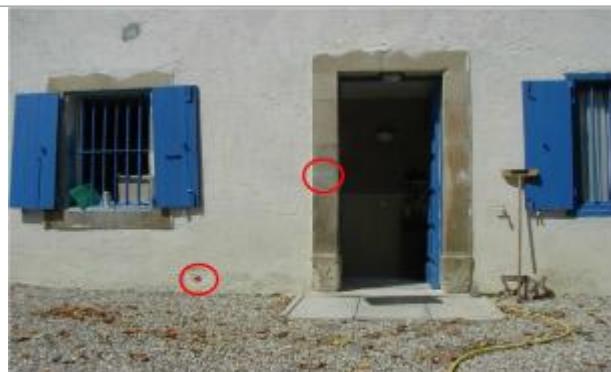
Vue du repère

**17 Octobre 1940**Nature de l'inondation : **Débordement de cours d'eau**Altitude calculée de l'eau : **non déterminé**Nature du repère : **Plaque****Commentaires :** Façade entrée - rive gauche. Propriétaire déclarant avoir trouvé de l'eau dans sa maison, lors de la crue de 1992. Date d'enquête : 06/09/2002**GÉNÉRAL****Code :** DDTM11_R_887_1**Date de mise à jour :****Auteur :** DDTM 11

MARQUE**Maximum de l'inondation :** Oui**Visibilité :** Non renseigné**État du repère :** Non renseigné**Pérennité :** Non renseigné**Repère calculé :** Non renseigné**PHEC :** Non renseigné**SOURCE DE REPÉRAGE : RECENSEMENT DES REPÈRES DE CRUES SUR LE DÉPARTEMENT DE L'AUDE, RÉALISÉ PAR LA DDTM11 -****Type de repérage :** Source bibliographique**Organisme :** DDTM 11**NIVELLEMENT INITIAL****Méthode :** Non renseigné**Référence nivelée :** Autre type de référence**Système altimétrique :** NGF IGN 1969 (système normal)**Différence entre le niveau d'eau et la référence (en m) :** 0.210 m

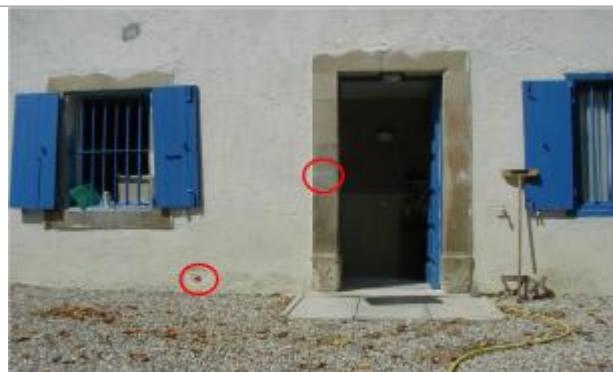
Vue du repère

**25 Octobre 1891**Nature de l'inondation : **Débordement de cours d'eau**Altitude calculée de l'eau : **153.8 m**Nature du repère : **Marque peinture ou encre****Commentaires :** Façade entrée - rive gauche. marque verte - étude STEP Limoux GAEA Environnement repère nivelé par géomètre 07/04/2004 . Date d'enquête : 06/09/2002**GÉNÉRAL****Code :** DDTM11_R_887_2**Date de mise à jour :****Auteur :** DDTM 11

MARQUE**Maximum de l'inondation :** Oui**Visibilité :** Non renseigné**État du repère :** Non renseigné**Pérennité :** Non renseigné**Repère calculé :** Non renseigné**PHEC :** Non renseigné**SOURCE DE REPÉRAGE : RECENSEMENT DES REPÈRES DE CRUES SUR LE DÉPARTEMENT DE L'AUDE, RÉALISÉ PAR LA DDTM11 -****Type de repérage :** Source bibliographique**Organisme :** DDTM 11**NIVELLEMENT INITIAL****Méthode :** Non renseigné**Référence nivelée :** Autre type de référence**Système altimétrique :** NGF IGN 1969 (système normal)**Altitude de la référence (en m) :** 152.500 m**Différence entre le niveau d'eau et la référence (en m) :** 1.300 m**Altitude calculée de l'eau (en m) :** 153.8
